## 焼却炉2号炉の故障状況について (12月中旬頃までに復旧見込み)

- ・発生場所：資源化センター焼却炉2号炉 燃烧溶融炉頂部付近からの蒸気漏れ
- ・発生日時：平成30年11月12日（月）午前4時30分頃

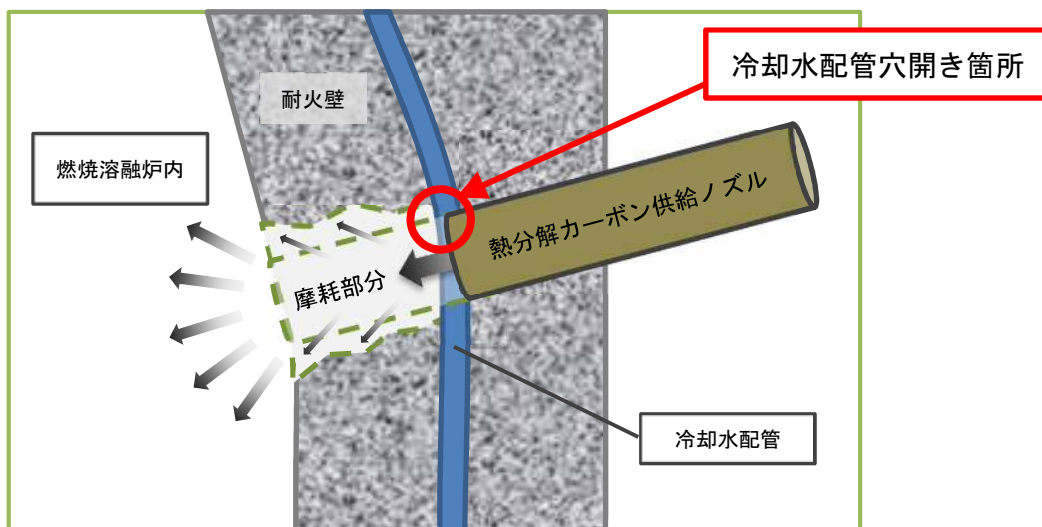
### ◆故障箇所イメージ図

当初の推測どおり、燃烧溶融炉の周囲に配置されている冷却水配管からの冷却水の漏れであることが確認できました。

配管に穴が開いた原因は、炉内にカーボンを供給している熱分解カーボン供給ノズルの上流側の配管内で異物（針金状の金属）による詰まりが生じ、配管内の流れが乱れたために、熱分解カーボンノズルを摩耗させ、その後、耐火壁の摩耗と冷却水配管の穴開きに至ったものです。

直ちに修繕を行う事により、平成30年12月中旬頃には復旧できる見込みです。このため、年度当初に見込んだ仮埋立の計画及び焼却処理には大きな影響はありません。

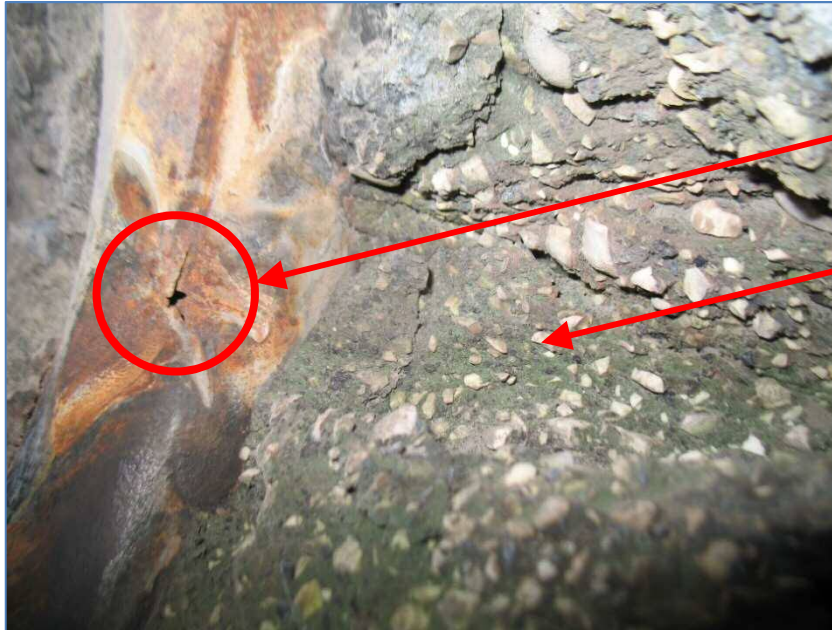
◆冷却水配管 穴開き状況写真

配管穴開き箇所

摩耗した耐火壁

冷却水配管を保護している耐火壁が摩耗したため、管が露出・摩耗し穴が開いている

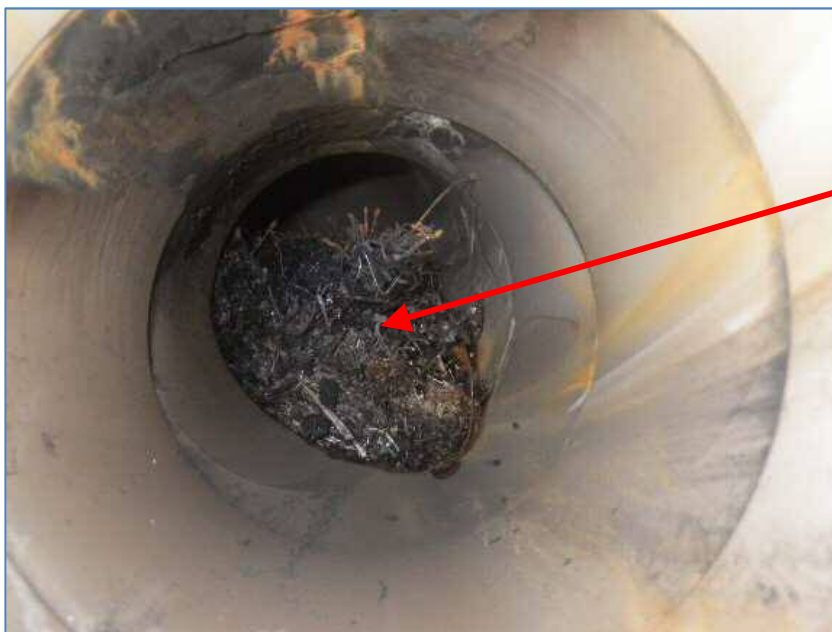
◆熱分解カーボン供給配管 上流部分 詰まり状況写真

異物(針金状の金属)

異物(針金状の金属)によるカーボンの詰まりが生じ、配管内の流れが乱れた
