## 事故の種類：工事関係者（人身：取扱運搬等）

令和2年4月発生

**【事故の概要】**吹付コンクリート作業終了後、コンクリート圧送管内の残コンクリートをコンプレッサーにより排出中、鋼製の配管が空気圧により暴れて固定治具から外れ、被災者の右後頭部に当たり負傷した。

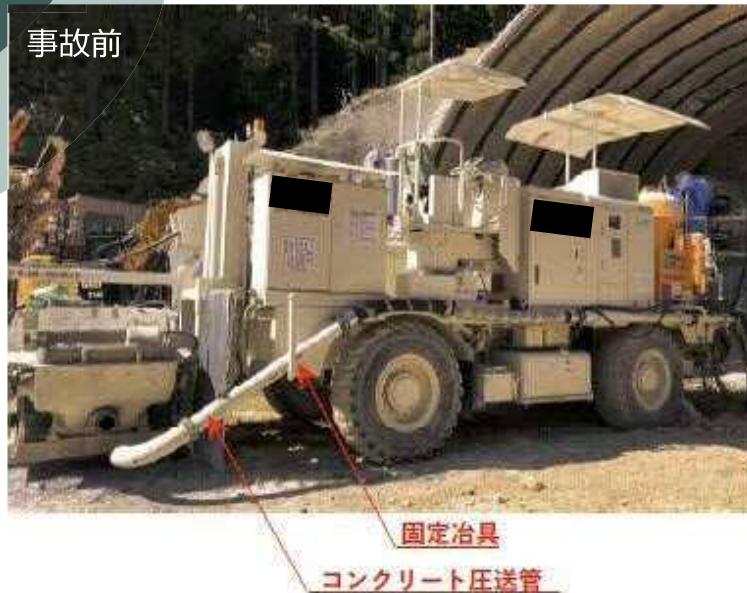
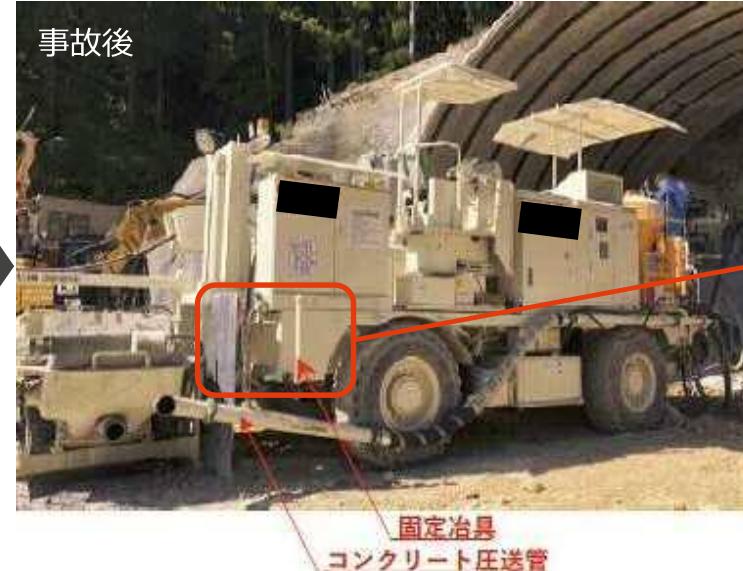
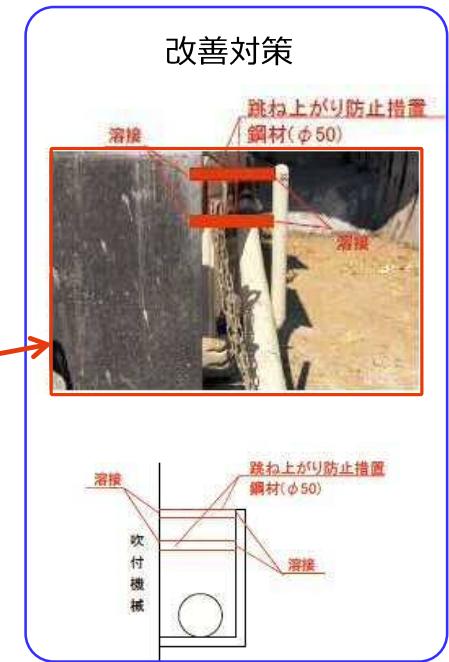
## ◆事故発生時の状況

- 【事故原因】**
- ・コンクリート圧送管内の残コンクリートを排出するためエアーを送ったが排出されなかったため、さらに圧力を上げたところ、配管が上下に動き出した。
  - ・動く配管を押さえようと、不用意に吹付機械に接近した。

- ・外傷性くも膜下出血

- ・エアーを送り配管がぶれる、また動くような場合は一旦バルブを閉め、エアーを止める。
- ・その後、エアー圧力を上げても残コンクリートが排出されない場合は鉄の棒で突き出す等の洗浄を行う。
- ・配管洗浄の際は、安全距離として「3m以上離れる」ことを徹底（注意喚起の看板を設置・バルブ操作者との合図確認）

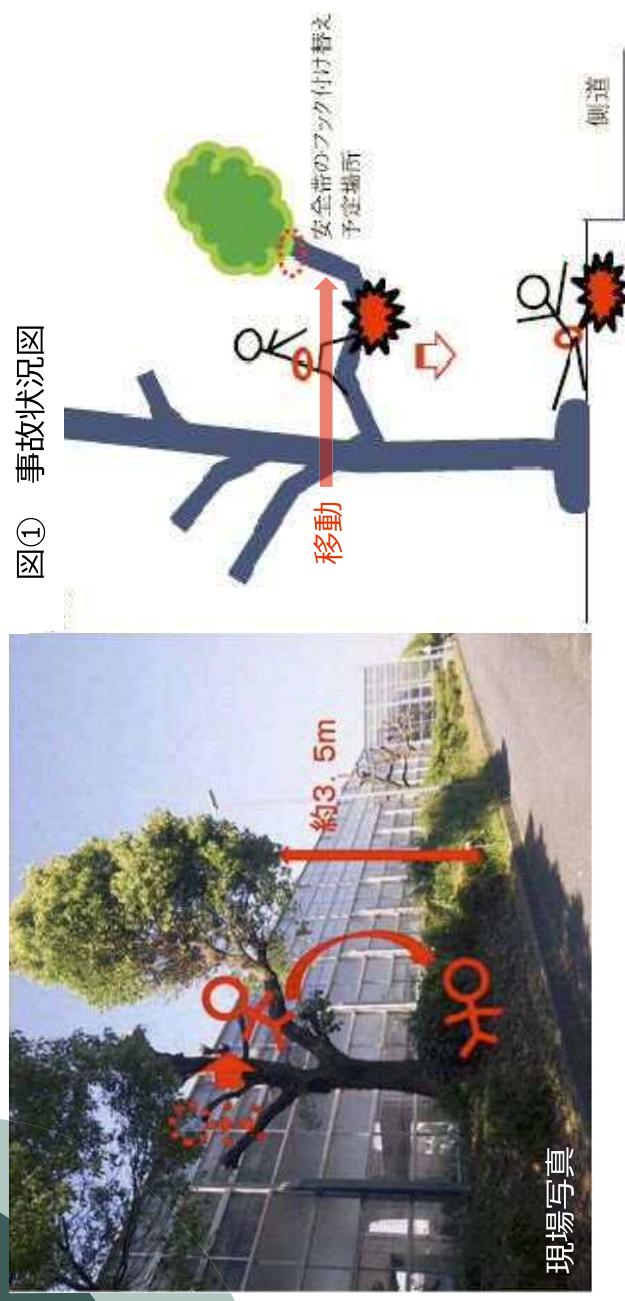
図① 事故状況図

**【事故概要】** 作業員が、植栽帯の高木を剪定するため、樹木の枝の上を移動しようと、足を滑らせ3.5mほどの高さより墜落した。

- ・作業員が安全帯を外すことにより問題意識が無く、安全帯を使用せずに樹上で移動したこと。（図①）
- ・施工計画書に安全帯の使用方法の詳細が無かつたことによる理解不足。

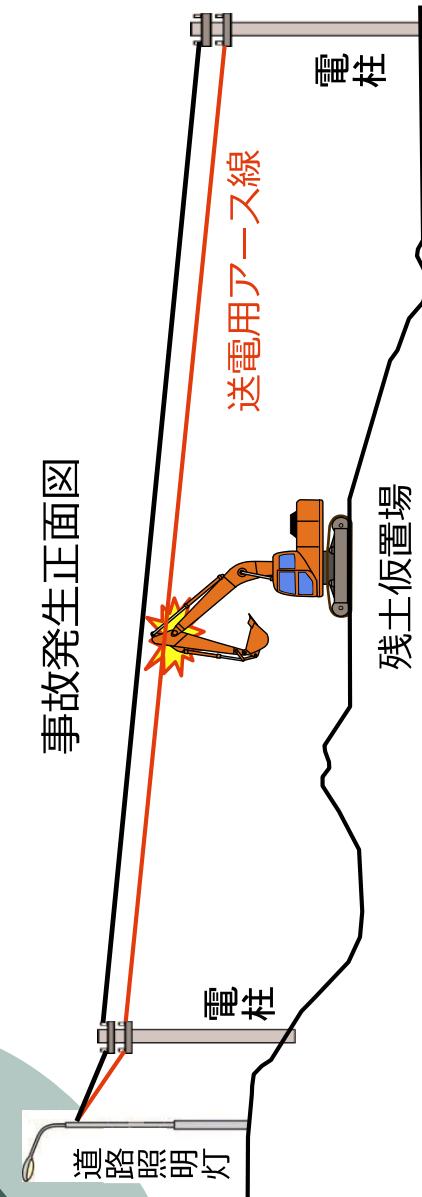
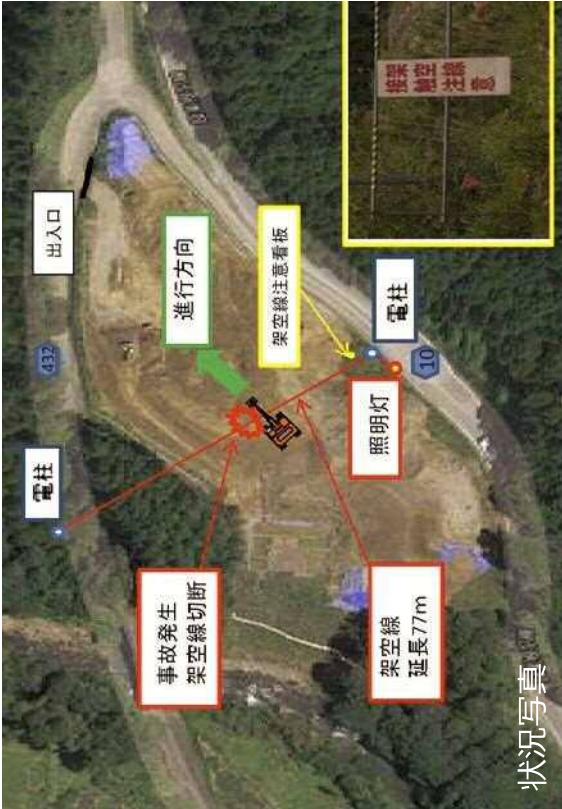
#### 事故発生正面図

土砂を搬出するため、残土仮置場にて土砂集積作業中、架空線近辺に土砂が山積みされていたので、土砂を移動させようとしたバックホウを移動させ際、アームが中部電力の架空線に接触し切断した。このため、送電先の道路照明灯（1基）が不点灯となつた。

- 「架空線等上空施設の事故防止マニュアル（案）」に基づいた安全対策が実施されていなかった。
- 土取り範囲を図示するなどの明確な指示をバックホウオペレーターに出していなかった。
- 架空線の注意看板が、オペレーターからは見える場所に設置しておらず設置位置が不適切であった。

- 電力架空線（アース線）  
切断 L = 77m
- 道路照明灯（県管理）  
不点灯 1基

- 「架空線等上空施設の事故防止マニュアル（案）」に基づき現地調査を行い、施設管理者と立ち会いを求める。  
防護力バー等の安全対策を講ずる。
- 作業員へ土取り範囲を図面及び現地にて指示し、範囲外はトラロープ等で立ち入り禁止措置をする。
- 架空線注意喚起の看板やのぼり旗を見やすい位置に増設して注意喚起を促す。
- バックホウオペレーターへは図面及び現地にて架空線の位置を相互確認する。  
また、監視人を配置して作業を監視させる。

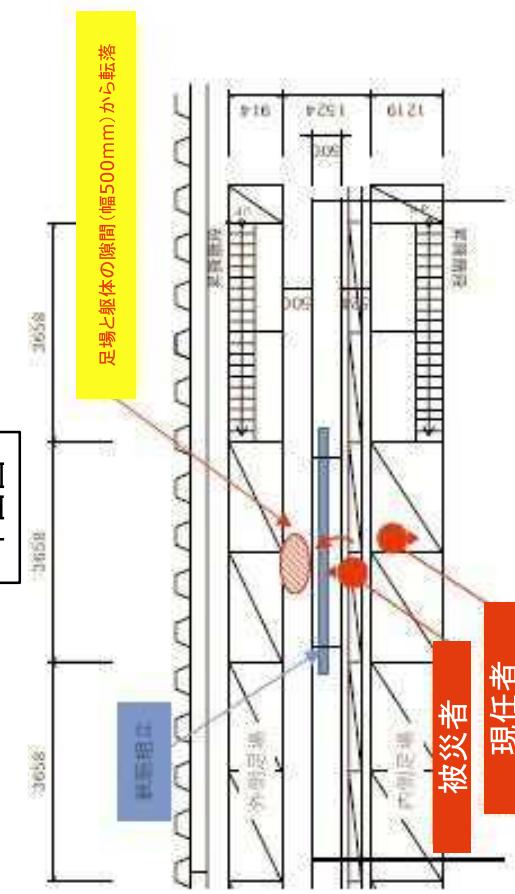
##### 平面図

擁壁内側の足場から擁壁鉄筋組立作業を2人で行っていた。現場移動の際、掛けていた安全帯を外し、内側の足場から転落した。

- 近道だと思い、軀体構造物を跨いで反対側の足場へ移動した。

- 反対側の足場へ移動する際は、定められた渡り部を通って移動。
- 新規入場及び朝礼で周知するとともに、掲示物にて誘導する。

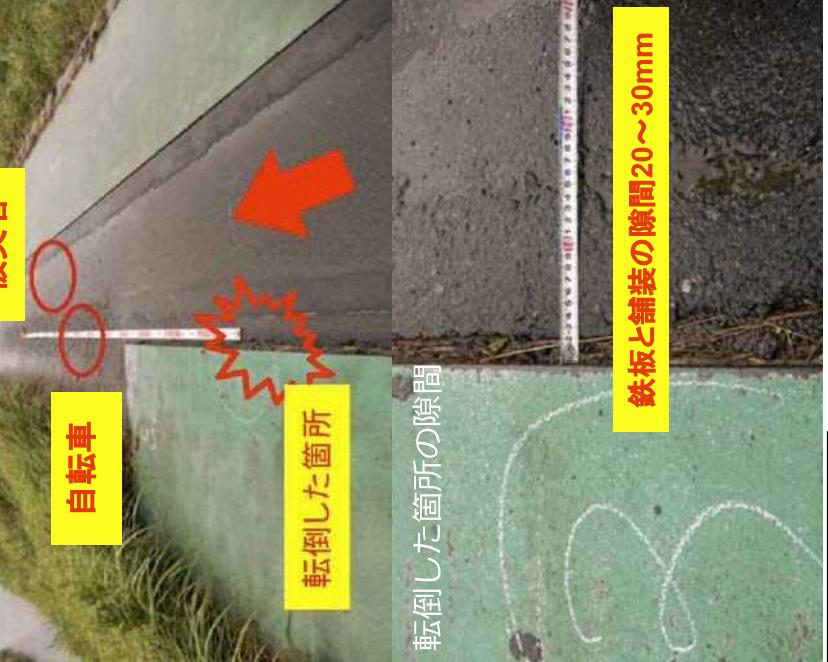
##### 断面図

工事車両の通行を確保するため、堤防天端に敷設鉄板を設置し、すり付舗装を施していたが、すり付舗装と敷設鉄板の間に隙間があり、一般に通行可能としていた工事休工日に、その隙間に通行中の自転車の車輪が取られ転倒したものの。

- ・隙間があるという認識はあるったが、この程度の隙間で車輪がとらわれるという予測ができていなかつた。
- ・一般の人が通行することも踏まえた安全に関する認識が低かつたことと、隙間を埋める等の措置がとられていないかつた。

- ・右腕打撲
- ・擦り傷

- ・少しでも隙間が生じていたら事故が発生するという認識に改め、安全管理に取り組む。
- ・あらゆる車種（細いタイヤの自転車など）を想定した安全対策を実施。

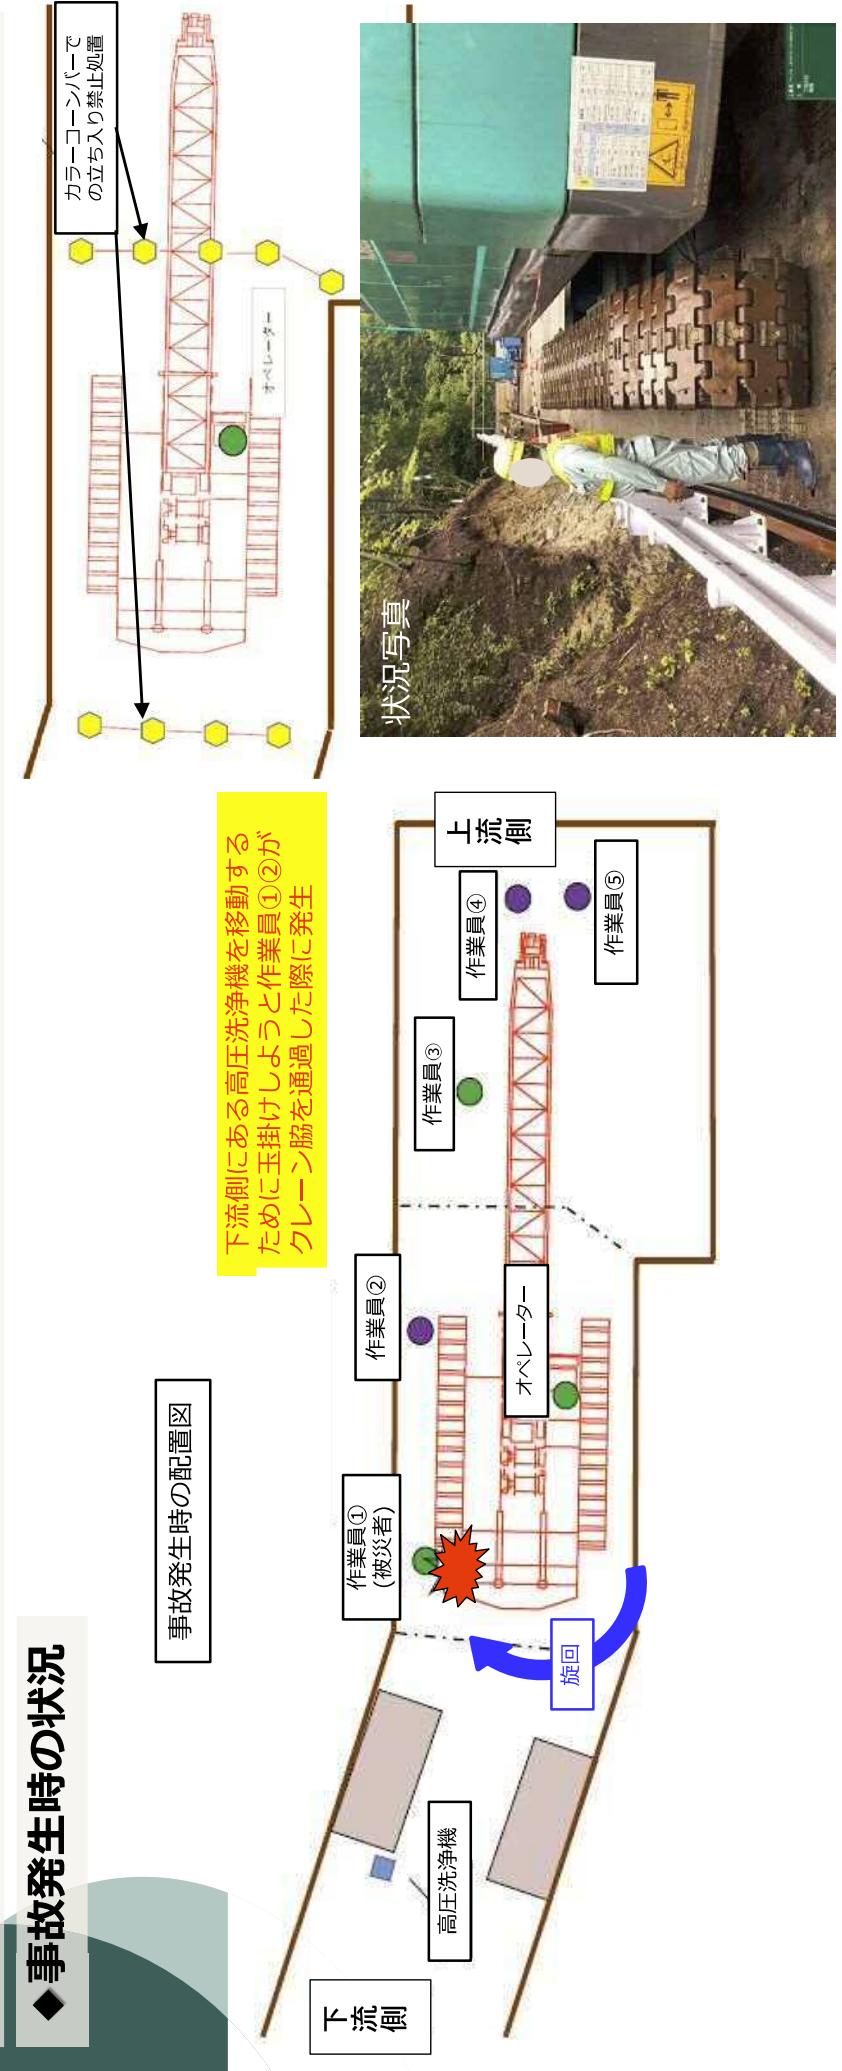
**【事故の概要】** クレーンで吊り荷作業を行うため、作業員が“玉掛け箇所(高圧洗浄機)へ行くため、クレーン腕を通過しようとしたところ、先頭を歩く被災者が旋回してきたクレーンのカウンターウェイトとガードレールの間に挟まれた。

- ・作業員が立ち入り防止柵を撤去し、クレーン旋回内に立ち入った。
- ・クレーン旋回内に人がいないと思い込み、クレーンオペレータが合図前に旋回させた。

- ・外傷性腹膜ヘルニア 腸管損傷
- ・左腰部筋断裂、皮下血腫・出血

- ・クレーン作業開始前に元請職員と作業員で立ち入り防止柵の設置状況を指差呼称確認
- ・作業手順書を改定(防止柵の撤去時期、通行者とオペレータ間の合図の徹底)
- ・大型の注意看板の設置、作業員接近警報システムの導入、元請職員による巡視の強化

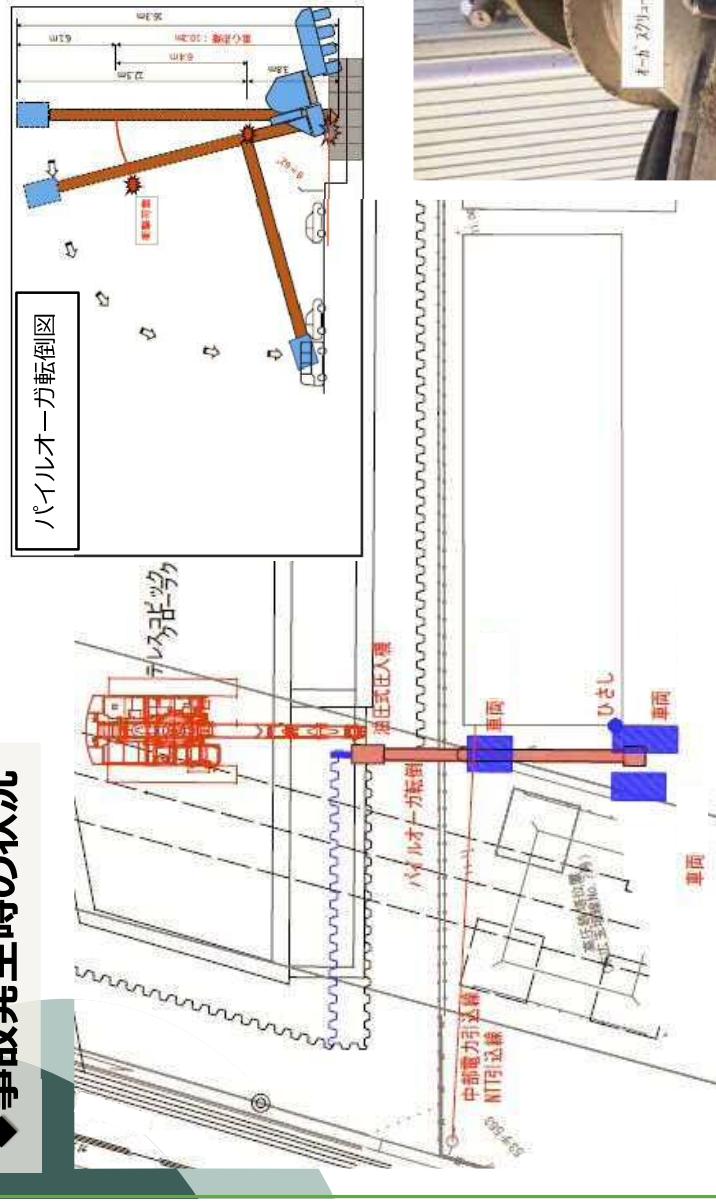
**【事故の概要】** 土留・仮締切の鋼矢板工入作業で外周締切完了後にクラッシャパイラーの移動を行っていた。パイルオーガに引き抜きチャックでつかんだ際、圧入機のクランプが民地側へ傾き、本体が矢板に接触。その衝撃で、前傾したケーシングオーガが接合部で折れ、パイルオーガ上部が民地側に倒れた。

**【事故原因】** • 引き抜きチャックで固定する際、クランプに異物（粘土）が付着して滑り易くなっていた。

- 建物ひさし破損、引込線（損傷・切断）、駐車車両（3台）損傷

- クラッシャパイラー移動にあたっては、作業前にクランプ先端部及び矢板の付着物を除去・洗浄を行い、異物がないか確認する。
- 上記を作業手順書に明記

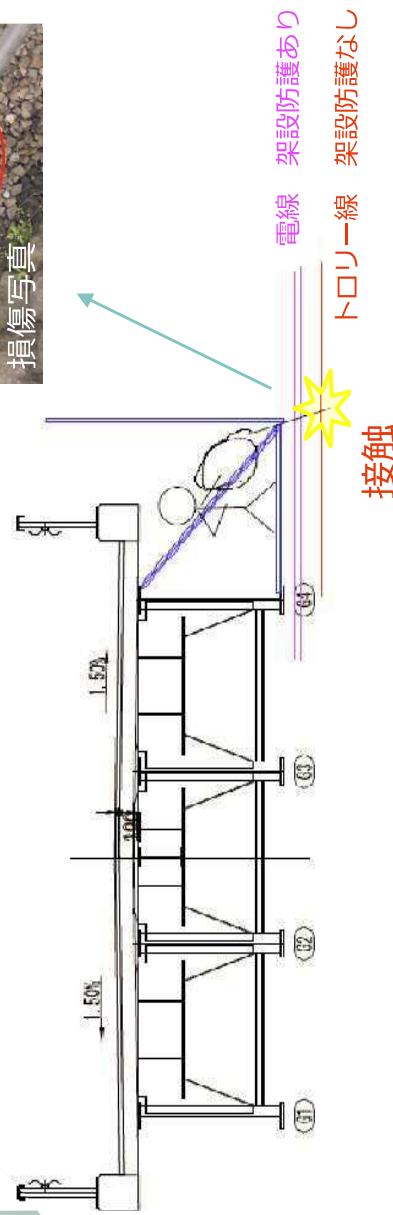
#### 断面図

橋梁地覆に設置してあつた剥落防止ネットの撤去作業において、ネットを固定していたワイヤーロープの運搬で作業員が足場を移動中、ワイヤーロープが足場単管パイプと足場側面の落下防止ネットの隙間（5cm前後）から垂れ下がり、JRのトロリー線と接触し、損傷した。

- ・足場単管パイプと落下防止ネットの間に隙間があった。
- ・ワイヤーロープを引きすぎて運搬した。

- ・足場用単管パイプと足場シートで覆う。
- ・資材を引きすぎず運搬。

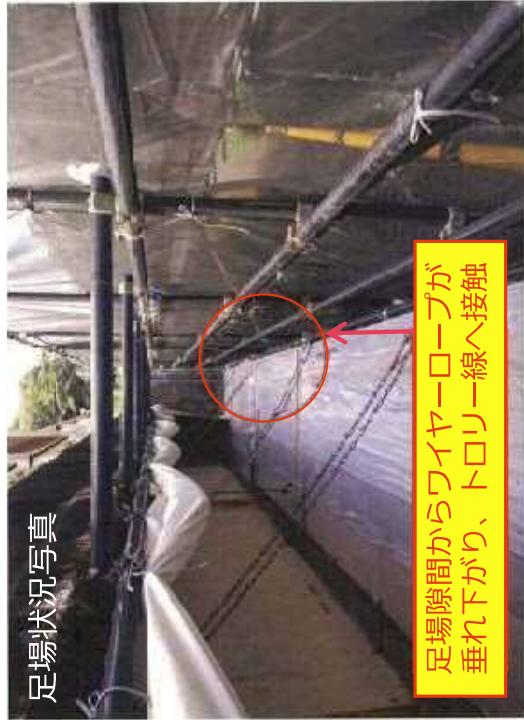
足場状況写真

足場隙間からワイヤーロープが垂れ下がり、トロリー線へ接触

- ・トロリー線損傷  
(運行に支障なし)

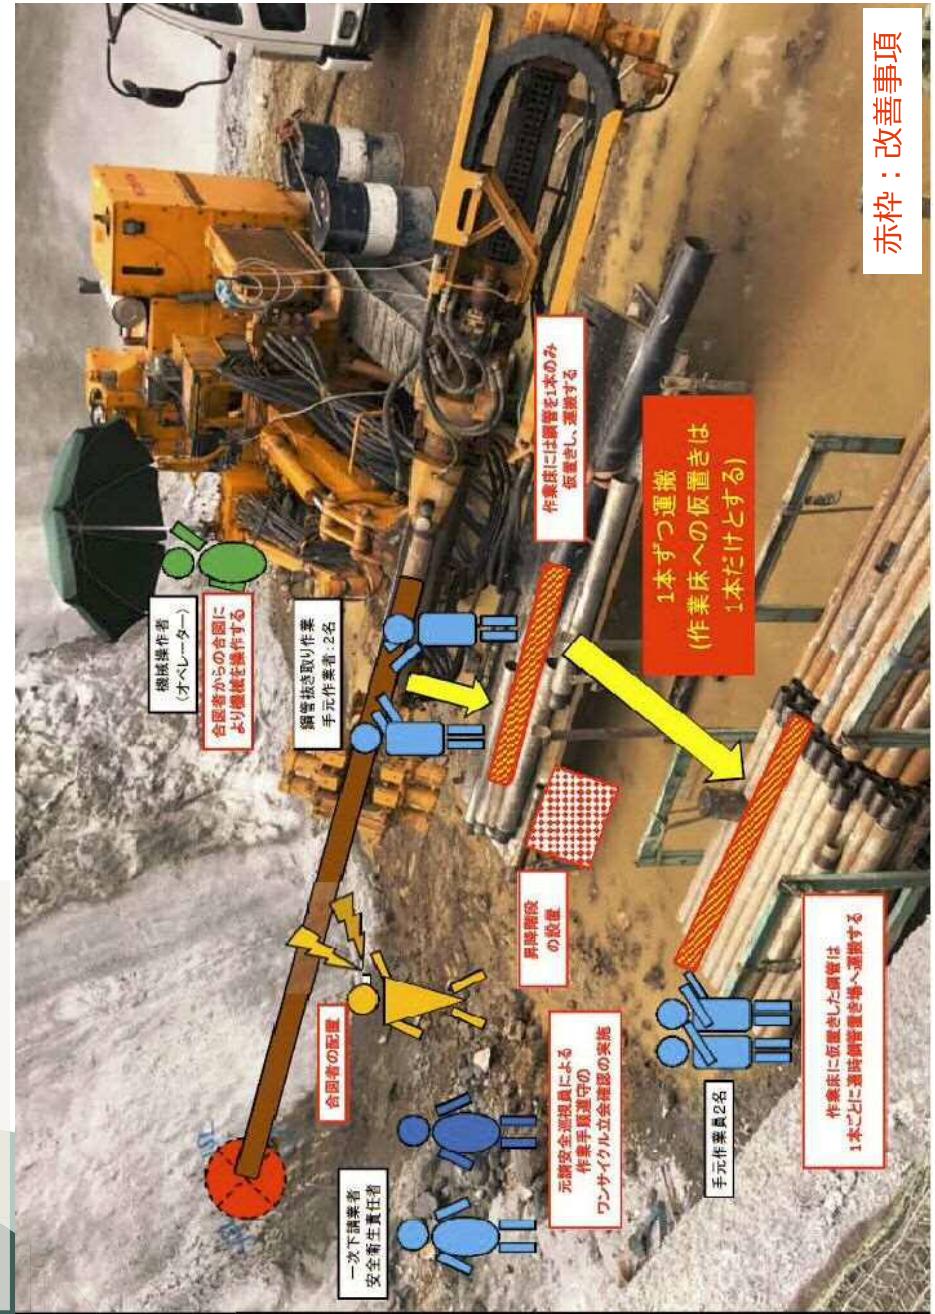
トンネル掘削前方探査として長尺水平コアボーリング工を実施していた。削孔完了後に削孔用鋼管(1.5m/本、45.6kg/本)を取り外し回収する際、機械操作者は作業員2人が鋼管を保持する体勢をとったと思い込み、鋼管を掴む部分の固定を解除したため、鋼管が落とした。咄嗟に掴もうとした被災者が鋼管とアーム本体の突起部に右手小指を挟み負傷した。

- ・オペレーターは、手元作業員が鋼管を保持していると思いついた。
- ・取り外し作業時の手元作業員とオペレーターの連絡図が曖昧かつ不明確であった。

・右小指挫滅

- 新たに合団者を配置し、作業にかかるる指示・命令系統の一本化を図る。
- 声かけ、声返し方法を作業手順書に明記し、教育を徹底。
- 施工箇所に注意喚起の看板を設置するなど、安全の見える化を行い、安全意識の向上を図る。

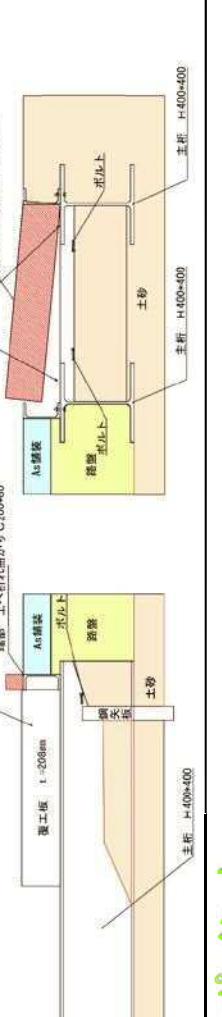
覆工板ずれ止め 損傷後

**【事故の概要】** 国道上の覆工板設置作業が完了し、車線規制を解除していたところ覆工板のずれ止めを止めていたボルトナットが外れ、ずれ止めが上に折れ曲がり、通過車両（10台）に接触し損傷を与えた。

**【事故原因】** • 主桁にボルト締めで取り付けた覆工板ずれ止めが、車の振動等によりボルトが緩み外れた。  
• 覆工板ずれ止めがせりあがり、通過車両とぶつかり折れ曲がった。

- ボルトの脱落防止及びボルト、ナットのゆるみを防ぐため、ボルトのねじ山を溶接する。
- 覆工板ずれ止めの連結されていない箇所を、車道縦断方向、車道横断方向ともプレートを用いて覆工板ずれ止め側面に連結溶接し、覆工板ずれ止めの下面も主桁と溶接し一体化させる。
- 点検項目を追加した覆工板チェックリストで日々の外観点検を行う。

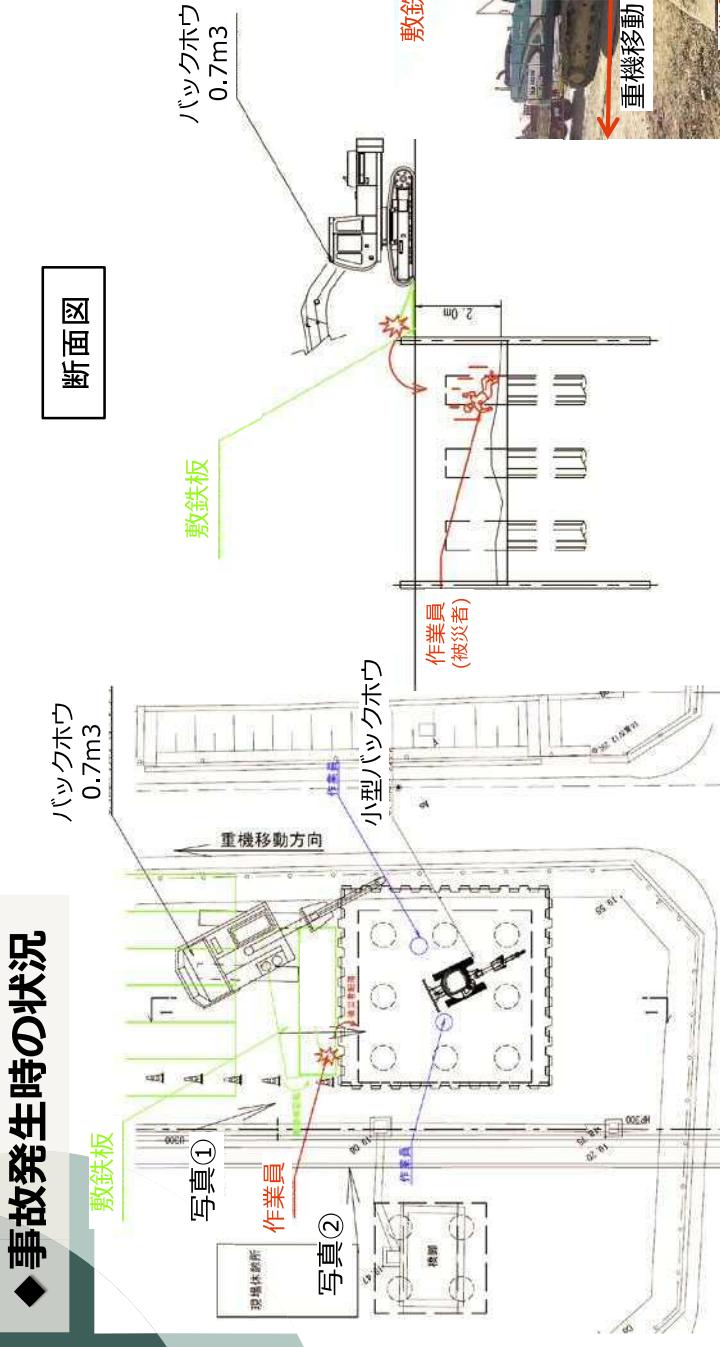
断面図

**【事故の概要】** 狹小箇所を掘削するために、小型バックホウを0.7m<sup>3</sup>バックホウにて掘削内に降ろした。作業員(オペレーター)に合図をした後、重機旋回範囲外に移動したが、掘削箇所の状況が気になり、再度掘削箇所に近づいた。オペレーターは被災者の合図確認後旋回しており、重機が移動した際に敷鉄板がクローラー部分に引っ掛けた。敷鉄板がズレて作業員に接触し、そのはずみで掘削内に転落した。

**【事故原因】** ・バックホウの作業半径内に被災者が立ち入っていたことと、オペレーターが作業員の位置を確認していなかった。  
・雨で地盤が緩んだ状態であり、敷鉄板がずれやすいう環境で、バックホウのクローラー部分に引っ掛けた。

- ・バックホウに、後方カメラを搭載し作業半径内の人の立入を確認できるようにする。
- ・鉄板を溶接固定する。降雨や緊急時でできない場合は固定治具にて固定する。
- ・重機が敷鉄板上を移動する際は、周辺敷鉄板上の人払い完了後、重機移動を行う。
- ・クローラー部が敷鉄板の角を踏まないように重機旋回範囲外に誘導員を配置する。

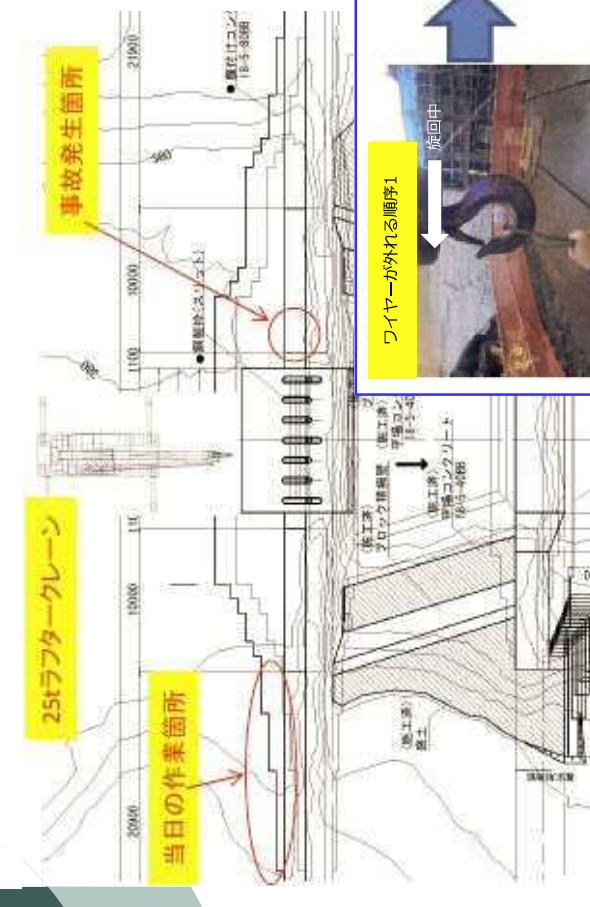
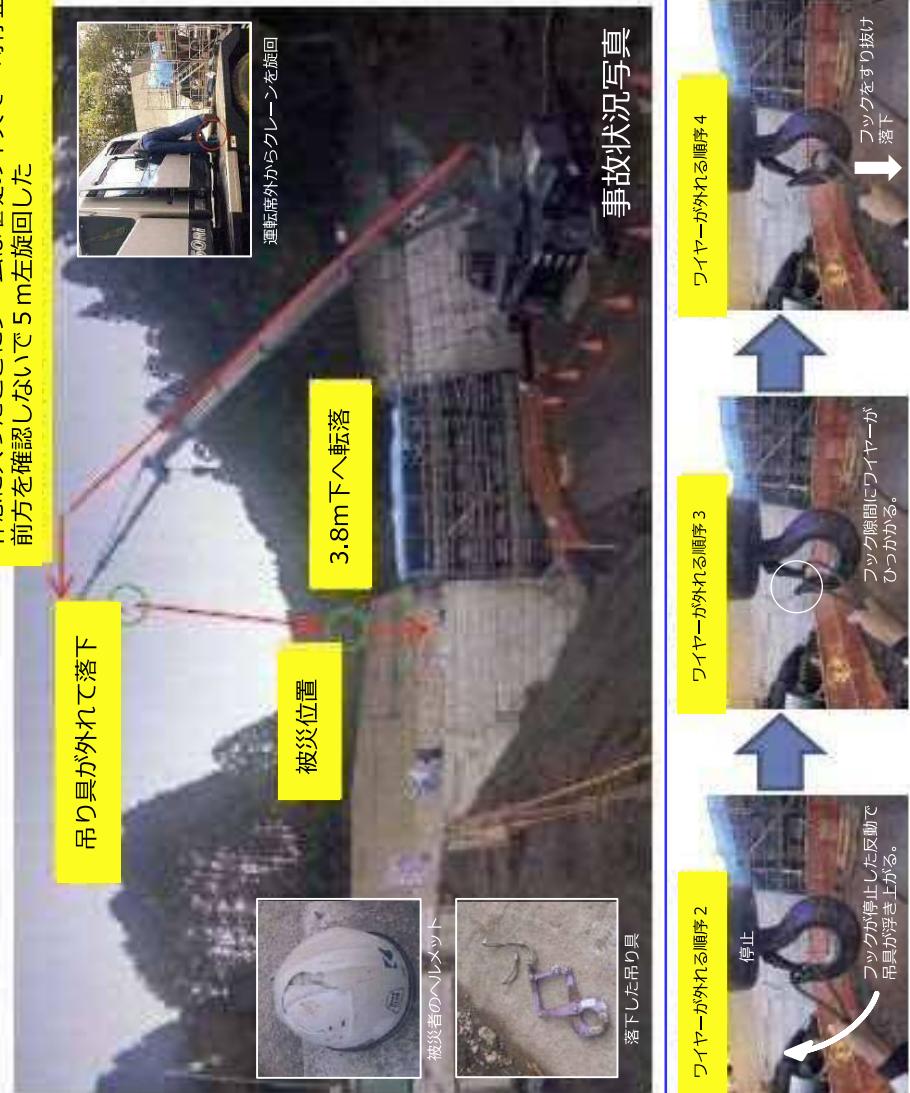
クレーンのフックから資材用吊り具（約6kg）が外れて、堰堤天端で現場状況を見ていた元請職員の頭部（ヘルメット）に直撃し、そのまま倒れ、3.8m下の施工中の腹付けコンクリートの上に転落した。

- 運転席の外からブームを左旋回させた。
- 大きく振れた吊り具が外れた。  
(「知恵の輪」現象)
- 作業者が休憩に入ったため、クレーンが作動することを想定出来なかつた。

- 脳振盪  
(のうしんとう)

- クレーンオペレーターは旋回動作の開始と終了時にクラクションを2回鳴らして合図で知らせる。
- 吊り具ワイヤーは、大きく振れると、いわゆる「知恵の輪現象」により、フックから外れるおそれがあることから、ワイヤー外れ対策としてクレーンのフック部分にゴムバンドを巻いて隙間を無くし、更に吊り具を掛けけるフックを使用する。
- オペレーターには運転席外からの操作は絶対させず、必ず運転席に乗り込み、前方を確認してから操作を始めることを徹底する。

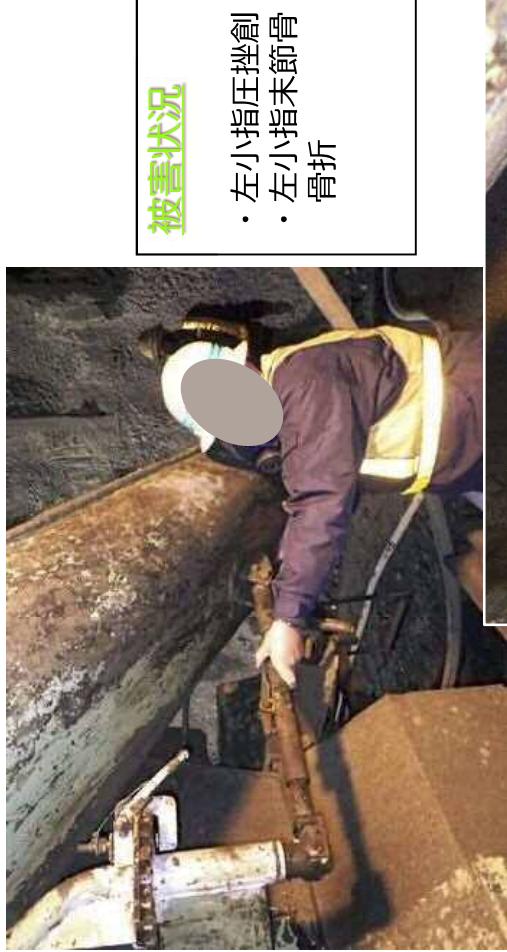
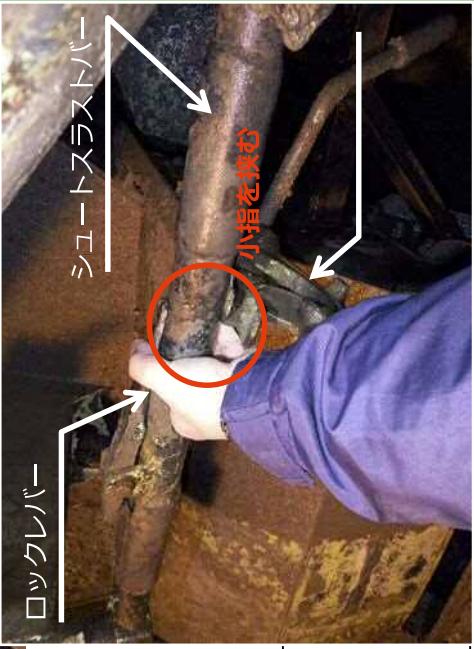
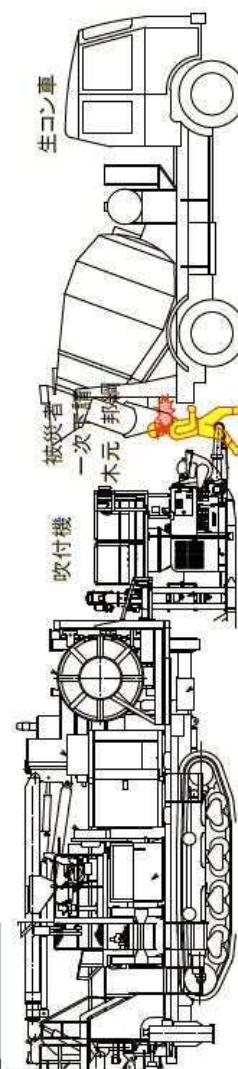
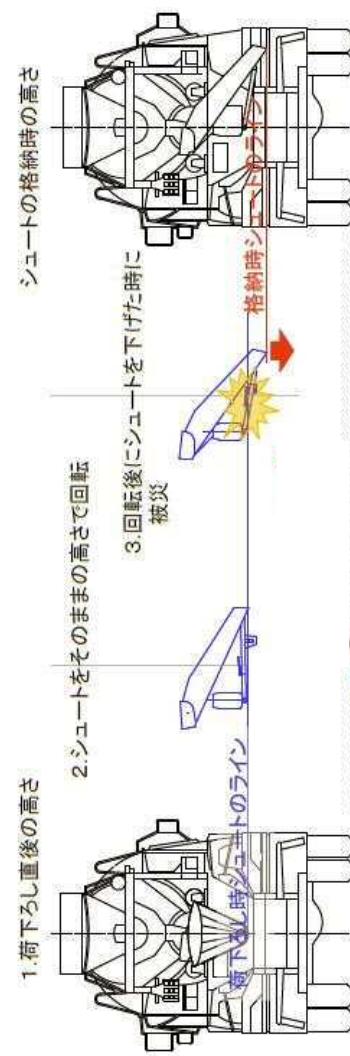
**【事故の概要】**トンネル掘削面の二次吹付け作業中、生コン車のシートの格納作業を行った際、シートを回転させロッククレバーを解除しシートを下げるためシートが勢いよく下がり、シートを支える管(シートスラストバー)と受金具(シユートロック)の間に左手小指を挟み負傷した。

- ・切羽監視員が作業をスムーズに進めようと職務外の作業を行った。(シートの格納は誘導員または運転手とされていた)
- ・切羽監視員が前進しようとしました運転手を止め、作業スペースが狭隙のまま作業を行つたため、正しいシートスラストバー操作手順を行えなかつた。

- ・決められた職務に専念する。(シート格納→生コン車運転手 切羽監視員→切羽監視)
- ・シート格納作業は、操作スペースを確保できる位置まで生コン車を前進(20m程度)させ、順序通りに行う。

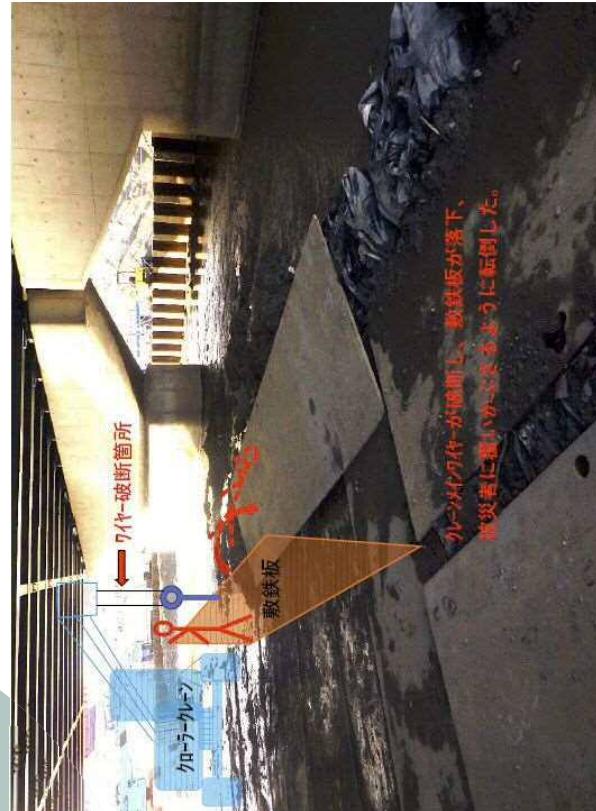
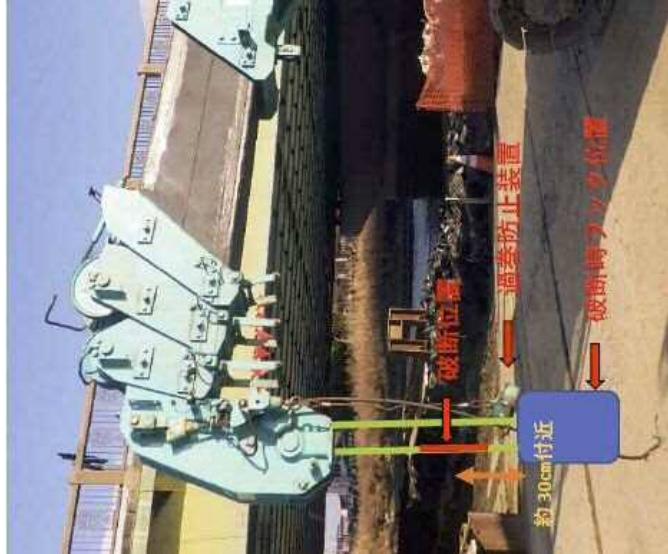
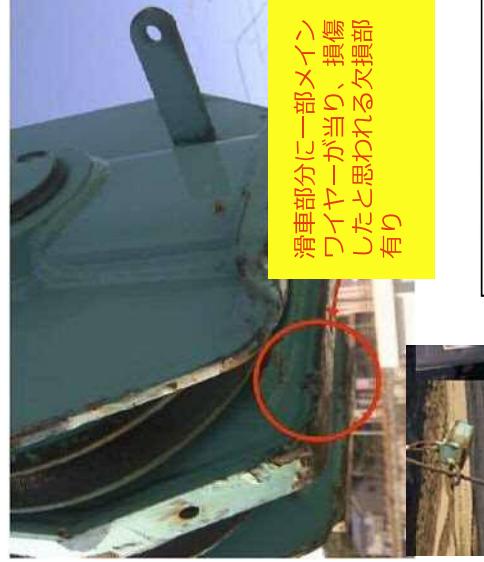
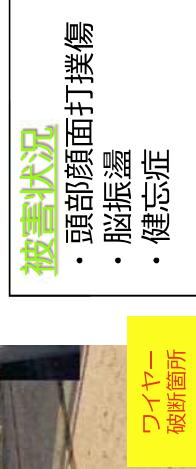
**【事故の概要】** 打込み機械（CHV）の作業足場に敷設鉄板を設置していたが、重機の移動によって鉄板がずれたので4.9tクローラクレーンを使用して再設置を行つたところ、鉄板（1.5m×6.0m 重さ約1.6t）を吊上げた直後にクレーンのワイヤーが吊フックの上約30cm のところで破断し鉄板が落下転倒し、吊荷が振れないように抑えていた被災者が倒れる鉄板の方向に逃げたため鉄板に挟まれ被災した。

- 【事故原因】**
- ・作業効率向上のため、元請け判断で敷設鉄板を設置しており、準備工として、施工計画書記載していないなかつた。
  - ・桁下の敷設鉄板設置は、クレーンのワイヤー長さ調整を行い吊り上げて作業を実施するべき所を、長さ調整せず、引きずり作業を行つたため、ワイヤーが滑車と擦れ、損傷・破断した。
  - ・作業計画書では元請け職員の配置は予定していなかつたが、自己判断で吊り荷を押さえる作業を行い被災した。（現場経験の浅い職員）

- ・準備工業についても、施工計画書に記載し、作業員に周知する。
- ・安全性的留意点等を記載した作業計画書及び作業手順書を作成し、作業前に周知徹底させた後に作業を実施する。
- ・クレーン吊り作業では作業指揮者に従い、自己判断での作業は行わない。

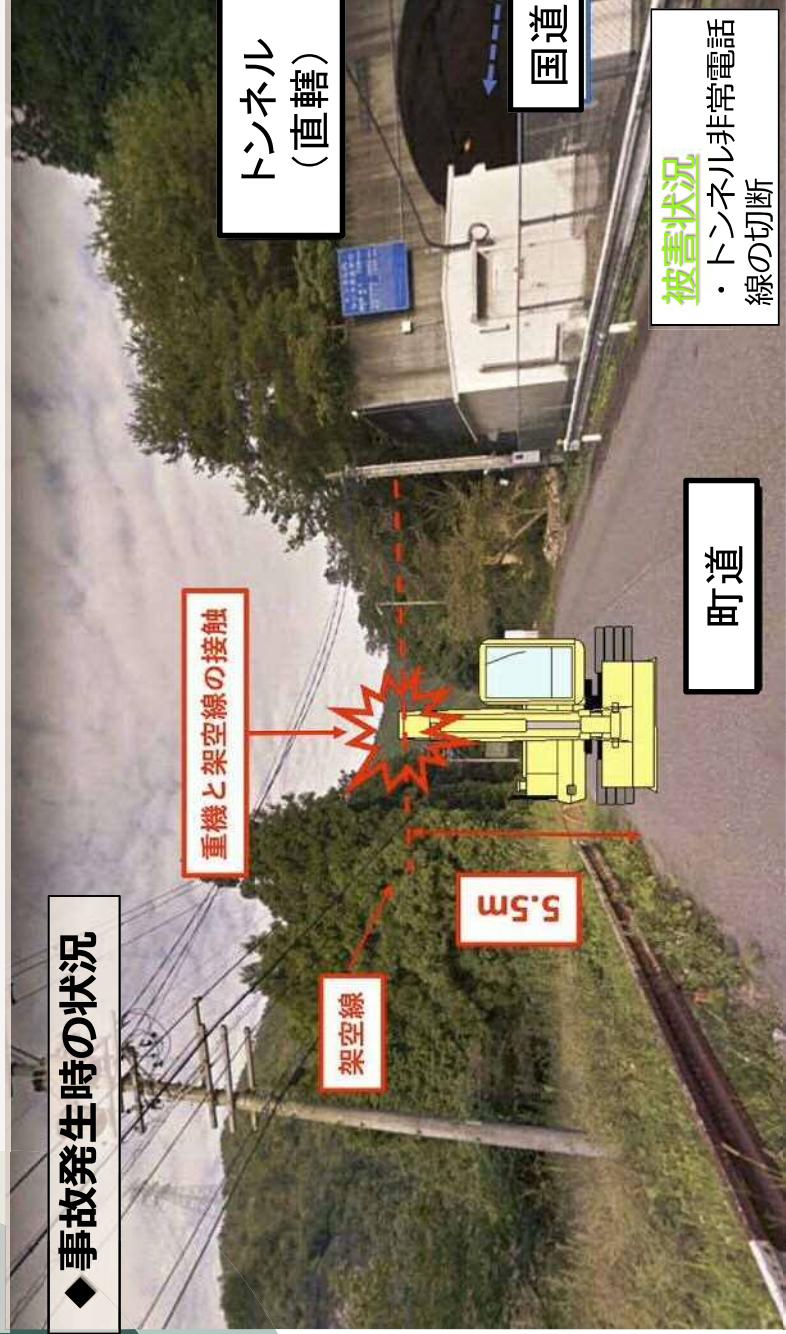
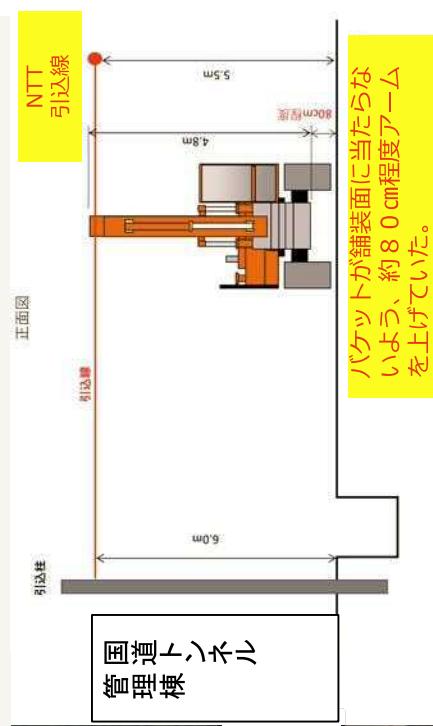
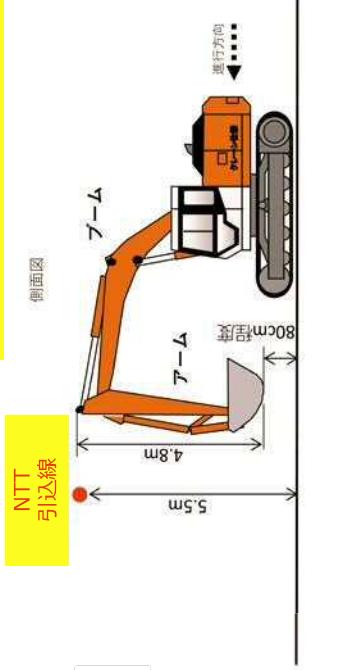
大型ブロック積の準備（既設ブロック積の取壊し・工事用進入路の施工）のために町道を5分程度一時通行止めを行い、バックホウ仮置き場から大型ブロック積箇所へバックホウの自走による移動中における通信線（NTTの引込線）に接觸し、切斷させたものである。

- ・バックホウのアームを折りたたむと前方の視界が悪くなるという理由から、十分にアームを折りたたまず、かつ、接触した通信線とは別の高い位置にある太いケーブルしか認識できておらず、思い込みで通れると思い移動したこと。
- ・誘導員が誘導中に目的外の別作業をしていた。（清掃）
- ・架空線の防護、表示がなされていなかった。
- ・「架空線等上空施設の事故防止マニュアル(案)」に基づいた安全対策が実施されていなかった。

- ・バックホウの移動時の姿勢を図化したものを見ることで、現場のルールとし、朝礼場所及び下請業者の施工箇所に掲示する。
- ・各作業場毎の誘導員に対して日々の役割を教育し、目的外作業の危険性を把握させ、誘導員が担う責任の重さを理解させる。
- ・架空線の防護について、注意喚起を設置することで周知する。
