① 事故発生状況と再発防止策 (はされ : R1.5.11 茨城県)

事故発生状況と再発防止策（墜落・転落：R1.11.12 埼玉県）

⑧ 事故発生状況と再発防止策 (はさまれ : R2.4.4 福岡県福岡市)

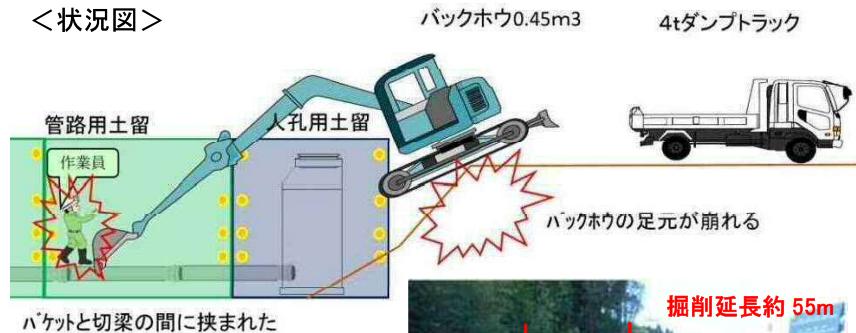
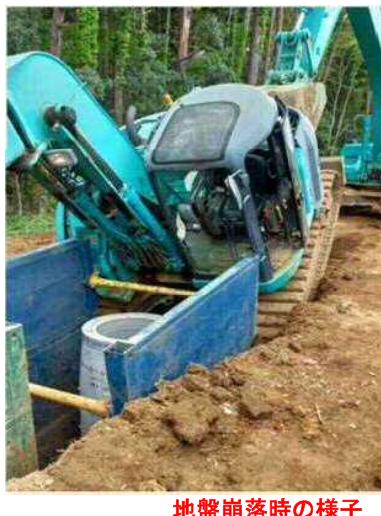
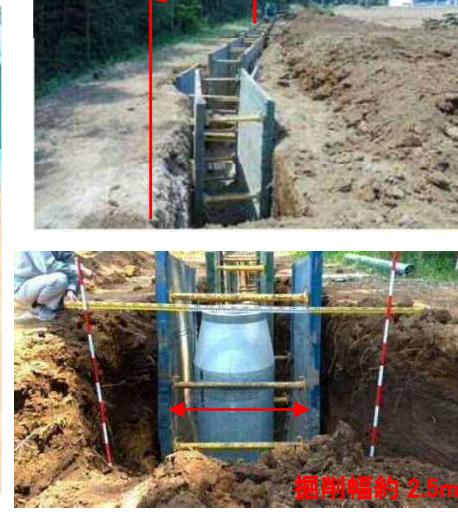
<状況図>

- ・事故当日は、污水管布設後、バックホウ(0.45m³)で埋戻し作業を実施
- ・危険予知活動において、埋戻しの際に重機とのはされに注意することを共有
- ・施工計画では合図誘導員1名と作業員2名で埋戻し工を行う予定であったが、合図誘導員を配置せず、作業員2名で工事を施工
- ・埋戻し作業中、バックホウ前方の地盤が崩れたことにより、バックホウが傾き、重機の作業半径内にいた土留内の作業員がバックホウのバケットと土留切梁との間に挟まれた

1. 施工計画書に基づく作業手順の周知
欠員等により、施工計画書どおりの体制が組めない場合は、発注者と協議し、体制が整うまで作業は実施しない。
2. 危険予知活動の実施
施工計画書に基づき、当日の作業手順・作業体制を確認し、安全対策を講じる。
3. 適切な作業ヤードを確保の上、バックホウを安全な場所に配置
地盤の崩落の恐れのない場所で作業を行う。
やむを得ず法肩等不安定な場所に重機を配置する必要がある場合は、敷鉄板を置く等の地盤の崩落防止措置を適切に行う。
4. 作業員が重機の運転時に作業半径内に入らないよう、重機の合図誘導員を適切に配置し、作業員は合図誘導員の指示に従い、埋戻しと敷均しの作業を分離して実施する。

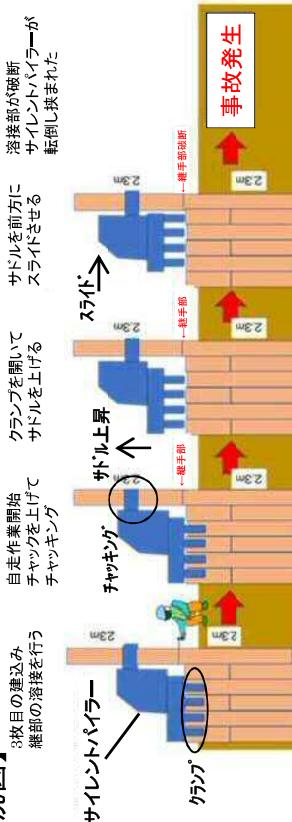
【状況図】

・事故当日は、架空線直下において継施工の土留め鋼矢板(鋼矢板総割付1.3m+2.3m×4 計10.5m)を油圧式杭圧入引抜機(サイレントバイラー)で圧入する作業をしていた。

・作業手順書では、鋼矢板の継手部を地中まで圧入したうえで油圧式杭圧入引抜機を自走する手順としていたが、鋼矢板の圧入作業を実施しながら、また、溶接機を自走する手順の必要寸法が確保できていなかった。

・継手部の溶接機を確認しようとしたが、パイラーオペレーターが油圧式杭圧入引抜機の位置関係を確認し、自走作業を完了させたために鋼矢板とクランプに近づいた。その際、地中に圧入されていない継手部に応力が集中して、油圧式杭圧入引抜機を支持している鋼矢板が破断し、その影響で転倒した油圧式杭圧入引抜機(サイレントバイラー)が下敷きになり被災した。

・事故発生時、作業指揮者は次工程の作業ヤード確保のための資材撤去等の作業中であり、監視が不十分であった。

1. 自走前の鋼矢板の圧入量及び溶接寸法を作業手順書に記載する。
2. 作業手順書に記載されているとおり、鋼矢板の圧入量や溶接面等が確保されているか確認する。

3. 油圧式杭圧入引抜機の自走中は、カラーコーンとコーンバーで転倒危険区域を明示し、作業員が立入らないようにする。

4. クランプがうまく閉じない場合等、やむを得ず自走中の油圧式杭圧入引抜機に近づく必要がある場合は、クレーンを用いて油圧式杭圧入引抜機の転倒防止の措置を講ずるなどの安全対策を実施する。

5. 作業指揮者は、作業員が自走作業前に転倒危険区域に立入っていないか、作業手順書どおりに作業しているかを確認する。

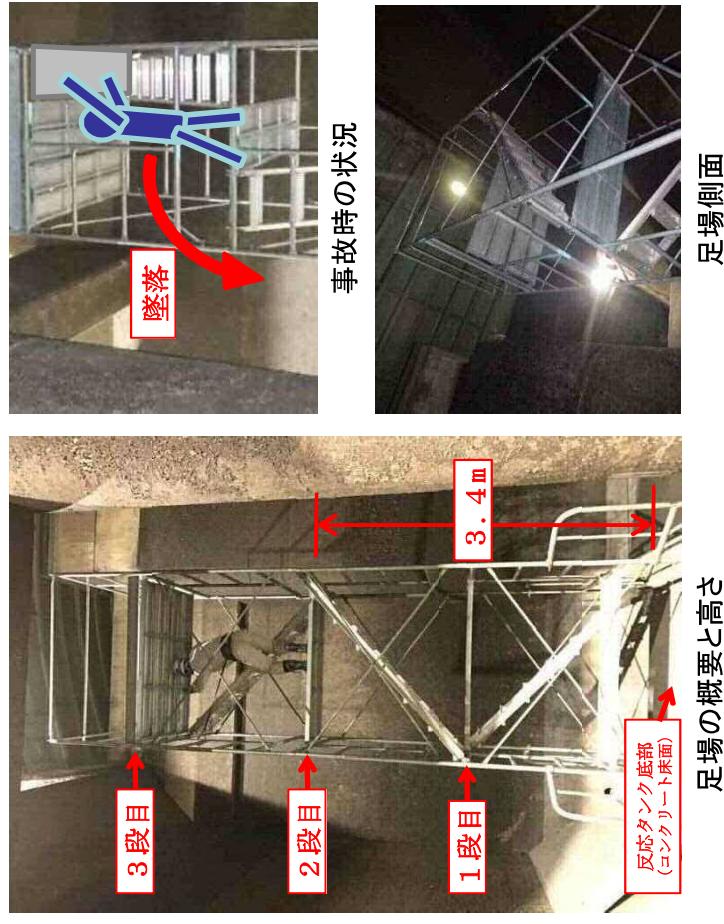
【状況写真】

- 事故当日、罹災者は反応槽内において足場内において足場に従事していた。

- 組み立てていた足場は、三段の作業床で構成される可搬式の既製品であり、罹災者が2段目の足場から3段目の作業床を取付けようとした際に、バランスを崩して3.4m下のコンクリート製の底面へ墜落した。

- 事故発生時、罹災者は腰部に墜落制止用器具を着用していたが、フックを手すりに掛けていなかつたため、墜落を防ぐことができなかつた。

- 作業員全員へ安全教育を行い、墜落制止用器具の着用と適切な使用を徹底する。
- 仮設材について、手すりの設置や側面にネットを張る等、物理的に墜落・転落事故が生じにくい環境を作る。
- 作業指揮者を配置し、作業の監視・指導を強化するとともに、発注者においても定期的なパトロールを実施し、從事者全員の安全管理に対する意識の向上に努める。
- 高所作業を伴う工事現場においては、注意喚起ポスターを掲示し、安全対策について継続的な意識の向上を図る。

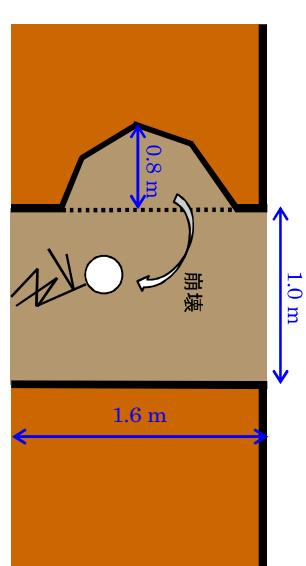
<断面図>

- 事故当日は下水管路の布設のための掘削作業を実施しており、被災者は工事の現場代理人として作業を指揮する立場であったが、掘削面に立ち入り作業も行っていた。

- 施工計画において建込み簡易土留め工法を予定していたが、現場では建込み式の軽量鋼矢板工法を採用し、1.6m掘削したところで、矢板を設置する前に、建込みの支障となる石などを除去作業のため、複数の作業員が掘削面に立ち入った。

- 被災者が掘削面内において、中腰で作業を行っていた際に掘削側面の土砂が崩壊し全身が土砂で埋まった。

- 掘削の高さが1.5メートル以上の場合、矢板設置前における掘削面への立入の禁止を徹底する。
- 作業指揮者を明確にし、作業全体を見渡せる位置に配置して、作業手順や作業の安全性を監視する。
- 現場作業に即した作業手順書に見直し、実際の作業に対してもY活動を実施する。

- 発注者は工事現場へのパトロールを実施し、施工計画書に基づく作業や安全管理の実施について確認する。

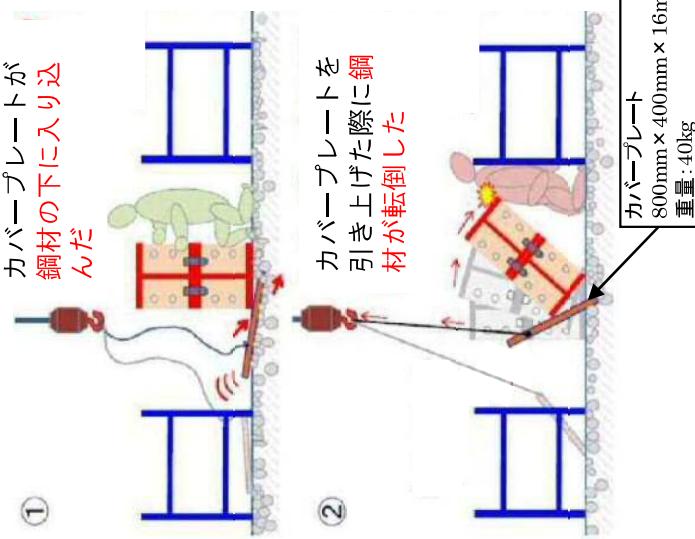
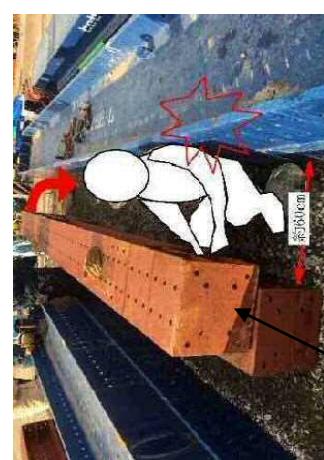
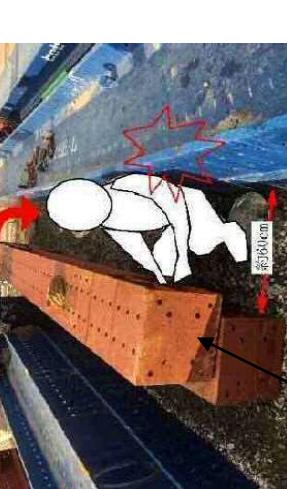
【状況図】

- 事故当日は、解体した土留支保工を、場外に搬出するための解体作業を行っていた。
- カバープレートをクレーンで吊上げる際に、仮置きしていた鋼材と地面の隙間にカバープレートが入り込み、鋼材の片側が持ち上がりたことで、鋼材が転倒し、土留支保工を解体していた作業員が倒れた鋼材にはさまれた。
- 土留支保工を解体していた作業員は、作業主任者から視認しづらい幅約60cmの狭隘な空間で作業を行っていた。

転倒した鋼材
H400mm x 400mm L=5.5m x 2本
重量:約2.6t

カバープレート
800mm x 400mm x 16mm
重量:約40kg

- 合図者は、玉掛けの状況を確認し、吊上げ開始の合図を行った後、吊り荷が確実に吊上がるまで確認する。
- 作業主任者は、作業全体を見渡せる位置で、作業手順や作業の安全性を監視することを徹底する。

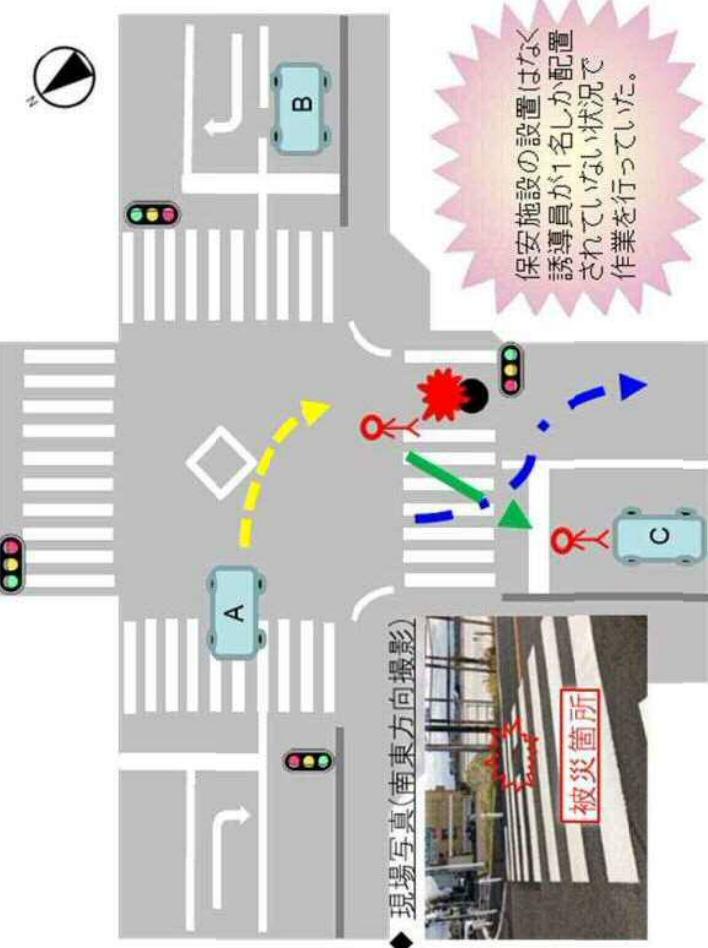
【状況図】

- 下水道管路布設工事の完了検査前に、作業員1名と交通誘導員1名の計2名が、保安施設を設置せず、人孔及び管内の点検を実施していた。
- 下図のように、車両Aが右折、車両Bが左折をしようとおり、誘導員は車両AとBを一点鎖線の経路で誘導しようとした。
- 車両の通行路を確保するため、北進してきた車両Cを停止線の手前で停止させようとした際、車両Aが右折してきて、路上に頭を出した作業員と接触し、約3.3m下の人孔内に落下した。

- 道路上で工事等の作業を行う場合は、保安施設や誘導員を適切に配置し、道路使用の許可条件を遵守する。
- 開口部において、適切に仮設材を設置し、墜落防止用器具の着用・使用を徹底する。
- 予定外の作業を行う場合は、元請け業者や発注者等に報告の上、その際の安全対策について協議を行うことを徹底する。

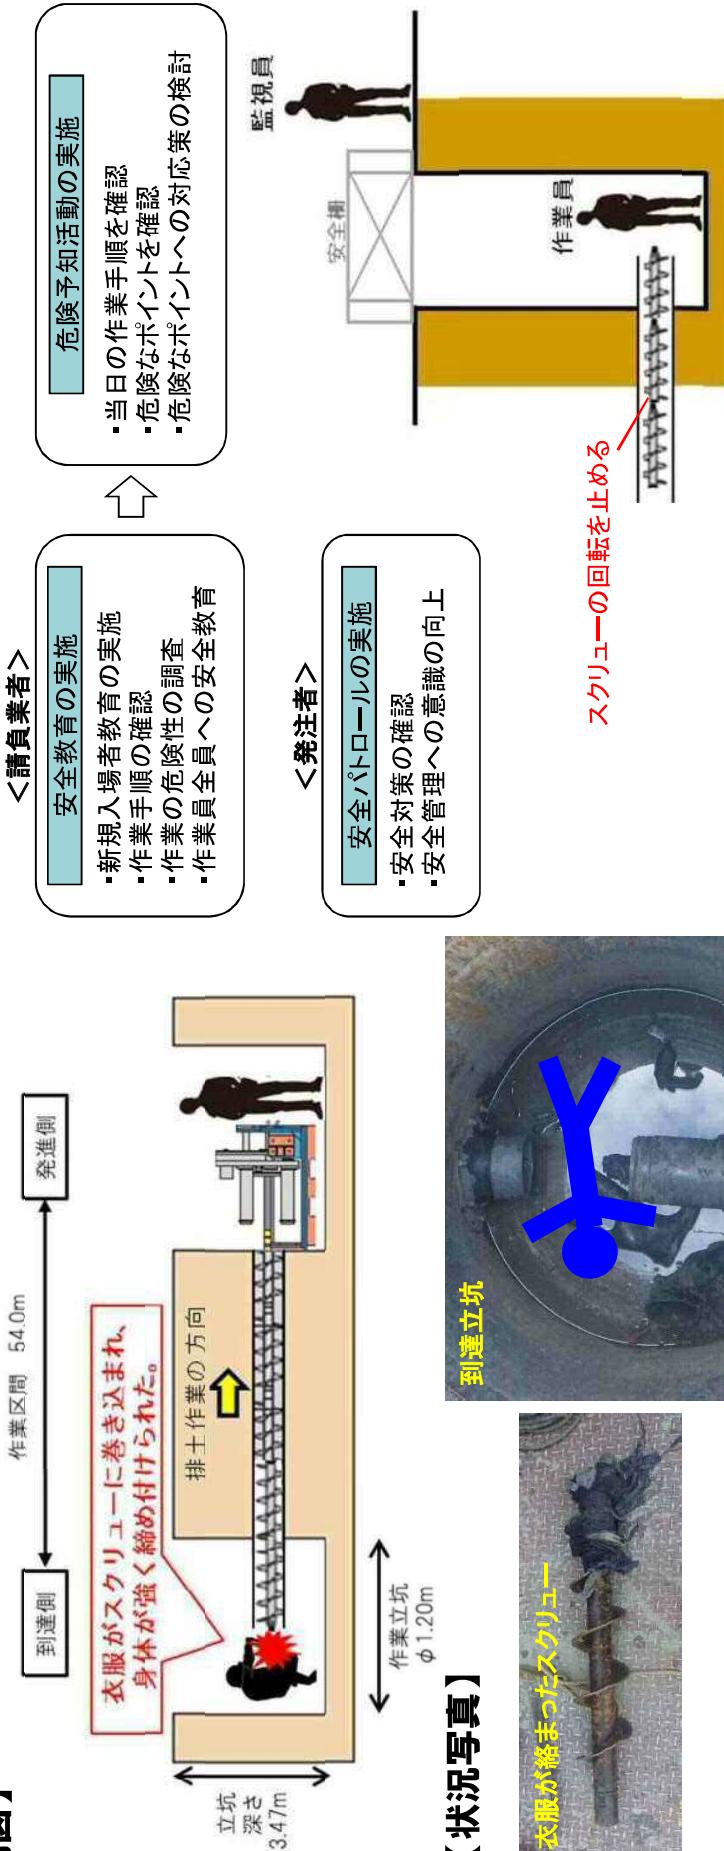
【状況図】

- 事故当日は、推進工事による下水道管路の布設工事を行っていた。
- 推進工事が完了し、スクリューを回転させて発進側の立坑で排土作業を行っていたところ、到達側立坑で作業をしていた被災者の衣服がスクリューに巻き込まれ、身体が強く締め付けられた。
- 事故発生時、被災者は到達側の立坑内において単独で作業を行っていた。

- 推進工の完了後は、スクリューを回転させた状態で到達側の立坑内に立ち入ることを禁止する。
- 作業手順書に記載されていない予定外作業を行う必要がある場合は、現場代理人等に報告・相談した上で、監視員の下で作業を行う。
- 作業手順書に基づき、当日の作業内容に即したKY活動を実施する。

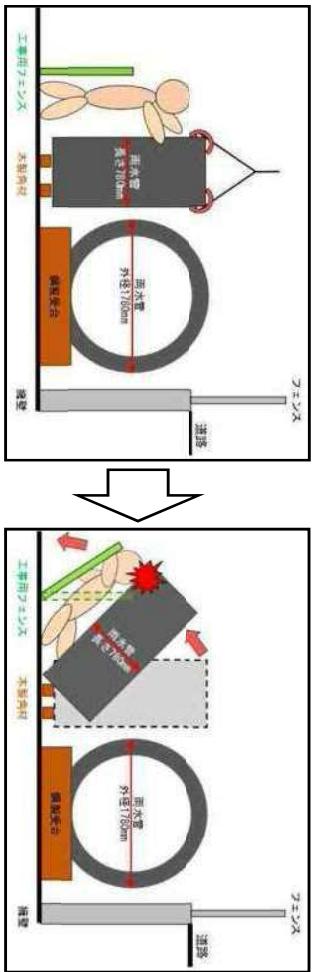
【状況図】

- 事故当日は、推進工事による下水管路の布設工事を行っていた。
- クレーンで雨水管を木製角材の上に仮置きした後、転倒防止対策をしていなかった雨水管が転倒し、作業員が雨水管と工事用フェンスに挟まれたことで死亡した。
- 事故発生時、被災者は単独で作業を行っていた。

- 雨水管の搬入は2本ずつとし、現道に角材を敷いて仮置き（平置き）を行う。余った雨水管は、ポンプ場内に平置きで保管する。
- 合図者、監視者を配置し、合図者、監視者には他の作業をさせない。
- 作業手順書に基づき、当日の作業内容に即したKY活動を実施する。

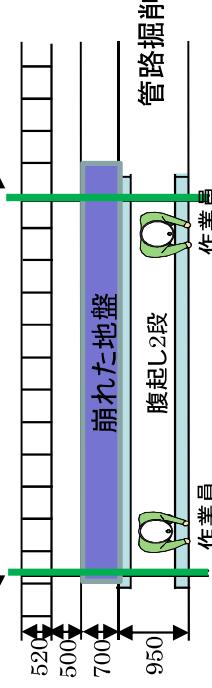
【平面図】

- 事故当日は下水道本管を埋設するために、バックホウによる掘削を行っていた。深1.7m掘削した後、土留支保工設置を行うため、アルミ製腹起し($L=4m, 125mm$ 角)を設置するため、作業員2名が開口部に立ち入っていた。
- パイプを2本並べ、チェーンを使って1段目の腹起し吊り下げ、2段目を低い姿勢で吊り下げを開始した直後、背後の地山が崩壊し、崩落した土砂と地山の間で2名が挟まれる形で埋まった。

- 全作業員に土留支保工設置に関する再教育と周知徹底の確認を行う。
- 削深1.5mに達する前に土留支保工の設置する。(地山の安定度を見極め、緩んでいる場合は早期での支保設置)
- 変更施工計画書の提出を行い、土留め先行工法の手順について再度確認を行う。
発注者は現場パトロールを実施し、施工計画書に基づく作業の実施と安全管理の徹底を図る。

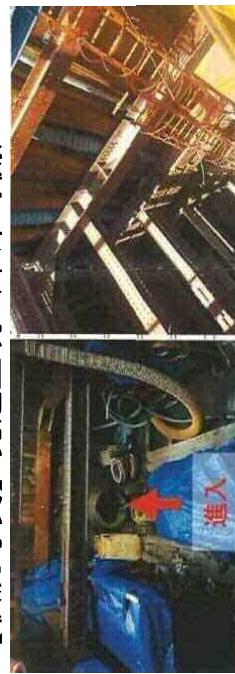
【状況写真】発進立坑（中津町側）

- ・ 事故当日、出来高管理写真撮影のため、作業員A、Bの2名が発進側（中津町側）立坑から管内へ進入した。
- ・ 作業途中、異常を感じたBがAに発進側に避難するよう促し避難した。
- ・ その後Aが避難してこないため、作業員B、Cがガス検知器で安全を確認し到達側（門前町側）立坑から、作業員Dが発進側（中津町側）立坑から救出に向かったところ、到達側から約2.4mの位置でAを確認した。
- ・ Aは救急搬送されたが、急性硫化水素中毒による肺水腫により死亡した。
- ・ また、救出に向かった作業員C、Dに加え、現場周辺の屋外で作業をしていた市民が気分不良を訴え病院へ搬送されたが、命に別状はないかった。

※いずれの写真も事故発生前の状況
(事故発生時、到達立坑の蓋は閉まっていた。)
