図2 愛知県の活断層の分布状況

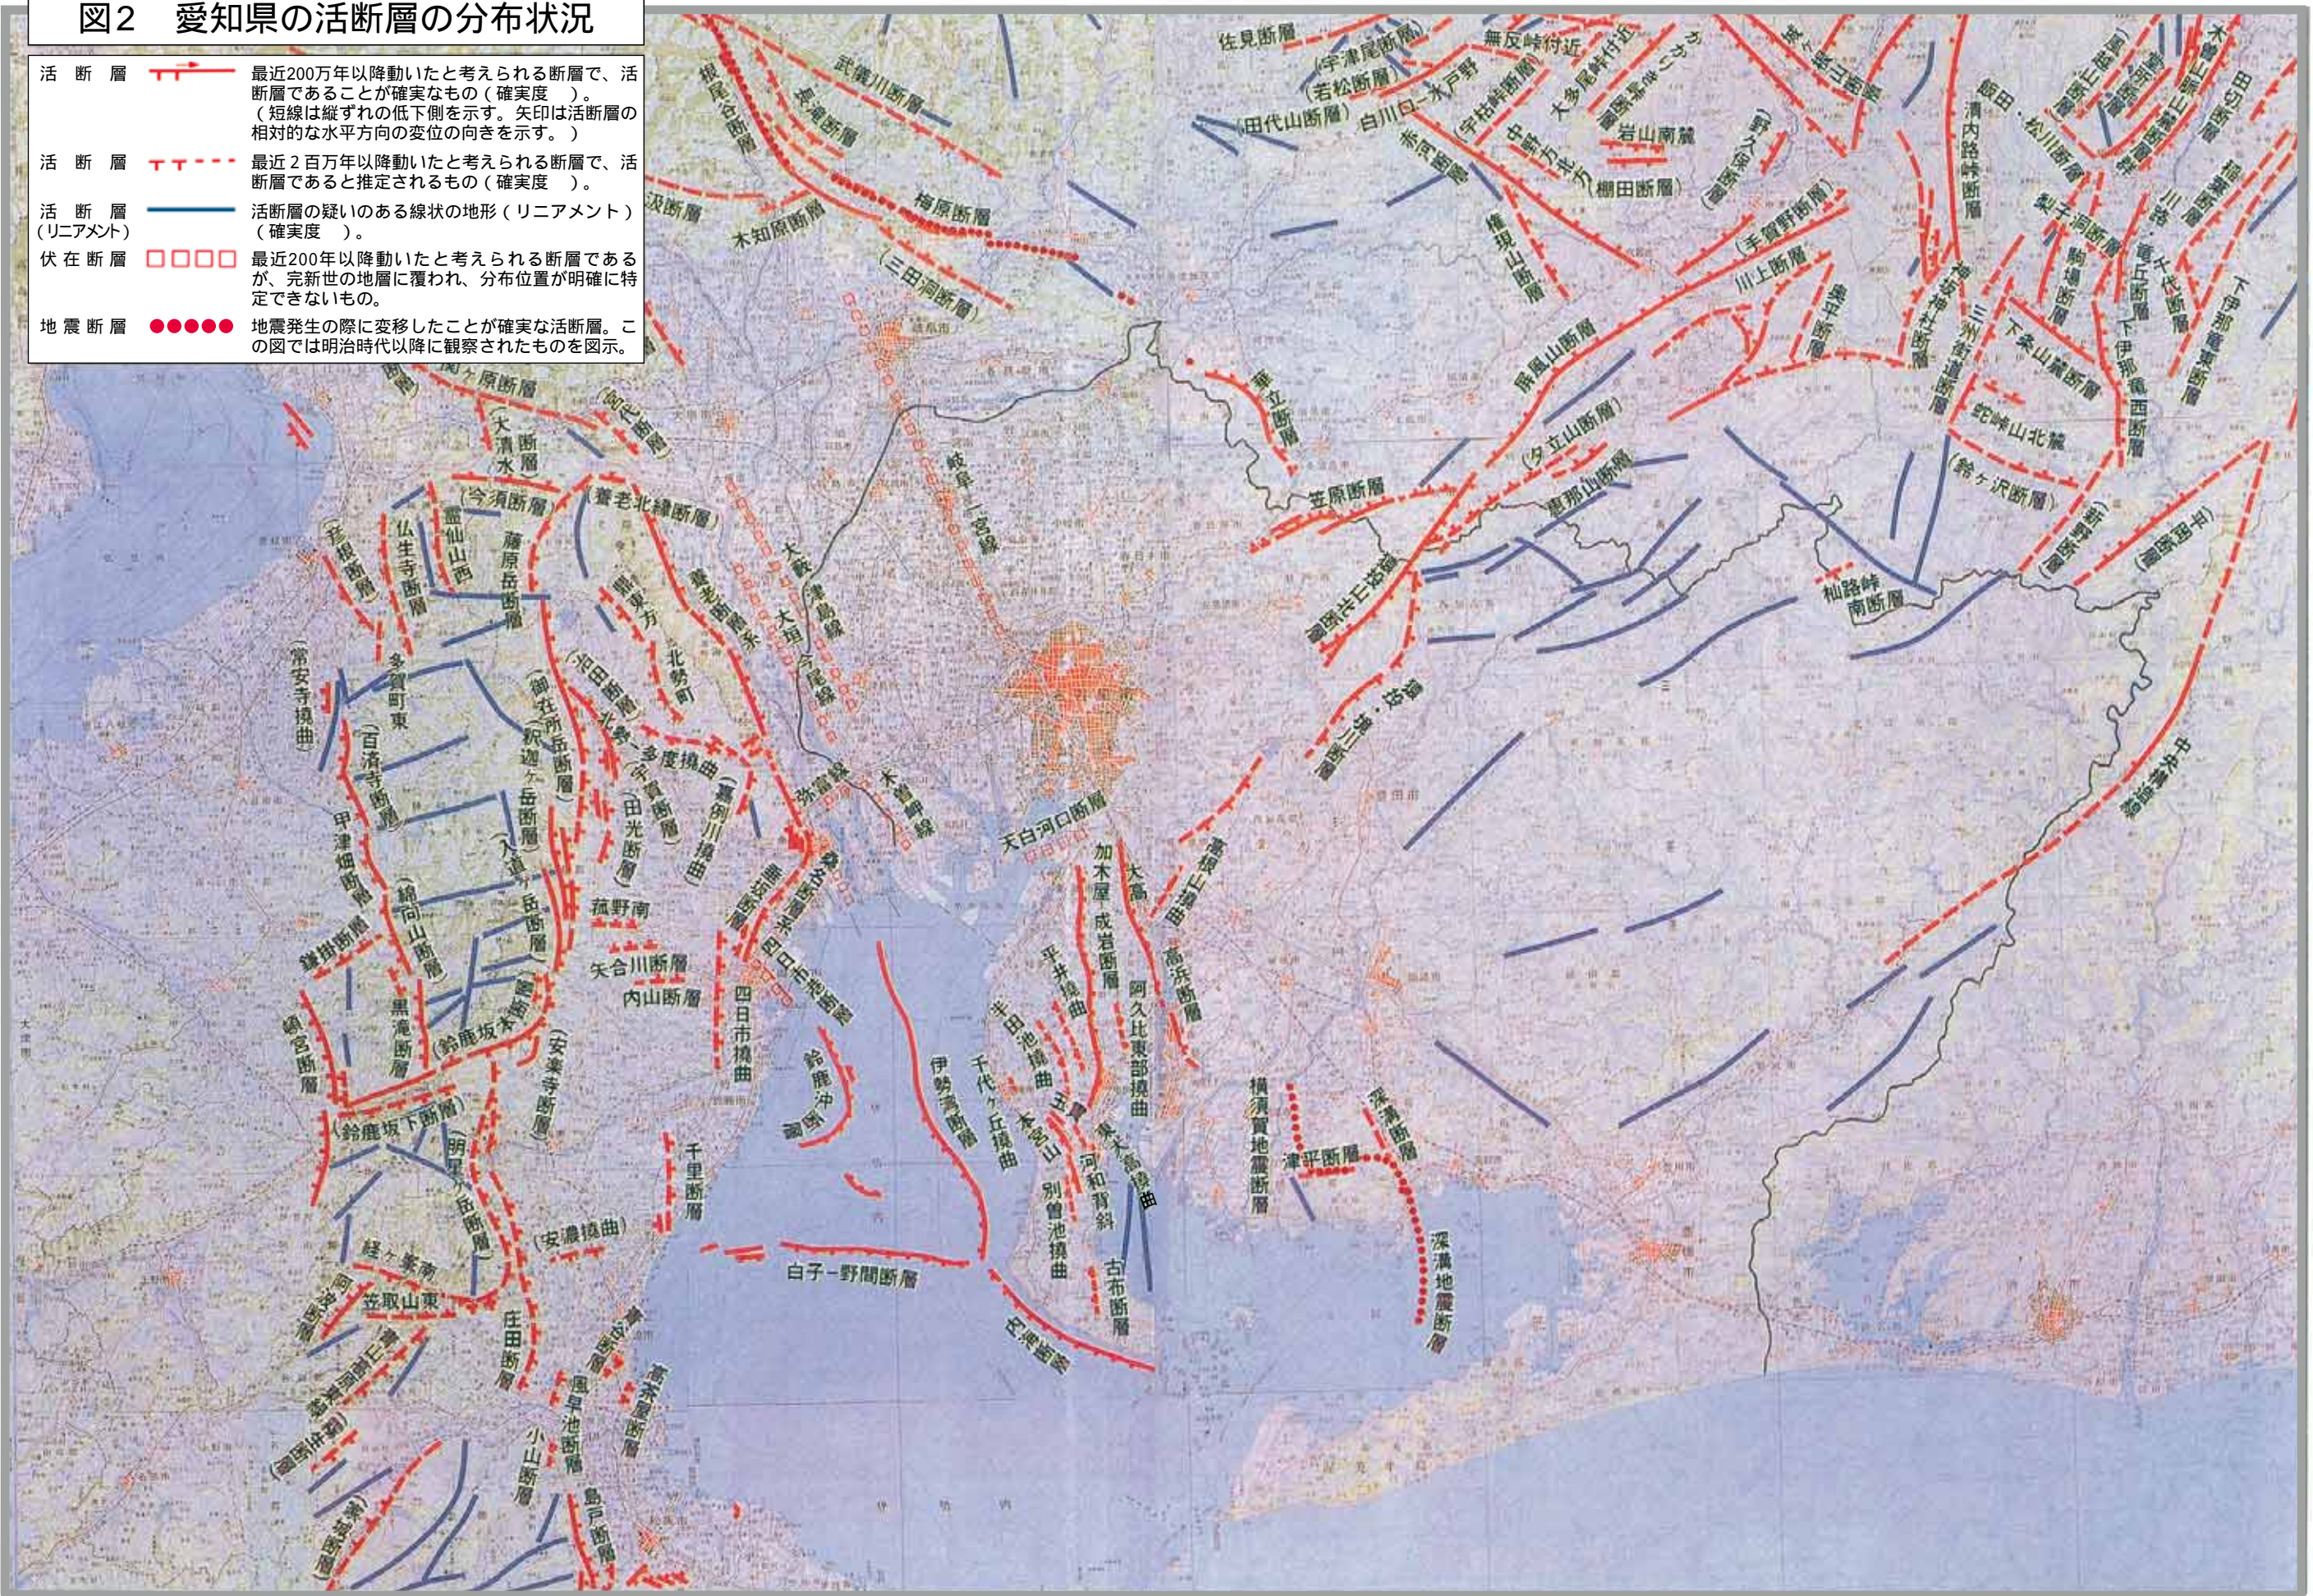
最近200万年以降動いたと考えられる断層で、活断層であることが確実なもの(確実度)。 (短線は縦ずれの低下側を示す。矢印は活断層の相対的な水平方向の変位の向きを示す。)
- 活断層

最近2百万年以降動いたと考えられる断層で、活断層であると推定されるもの(確実度)。
- 活断層 (リニアメント)

活断層の疑いのある線状の地形(リニアメント)(確実度)。
- 伏在断層

最近200万年以降動いたと考えられる断層であるが、完新世の地層に覆われ、分布位置が明確に特定できないもの。
- 地震断層

地震発生の際に変移したことが確実な活断層。この図では明治時代以降に観察されたものを図示。
