## 事故の種類：工事関係者（人身：取扱運搬等）

令和2年4月発生

**【事故の概要】**吹付コンクリート作業終了後、コンクリート圧送管内の残コンクリートをコンプレッサーにより排出中、鋼製の配管が空気圧により暴れて固定治具から外れ、被災者の右後頭部に当たり負傷した。

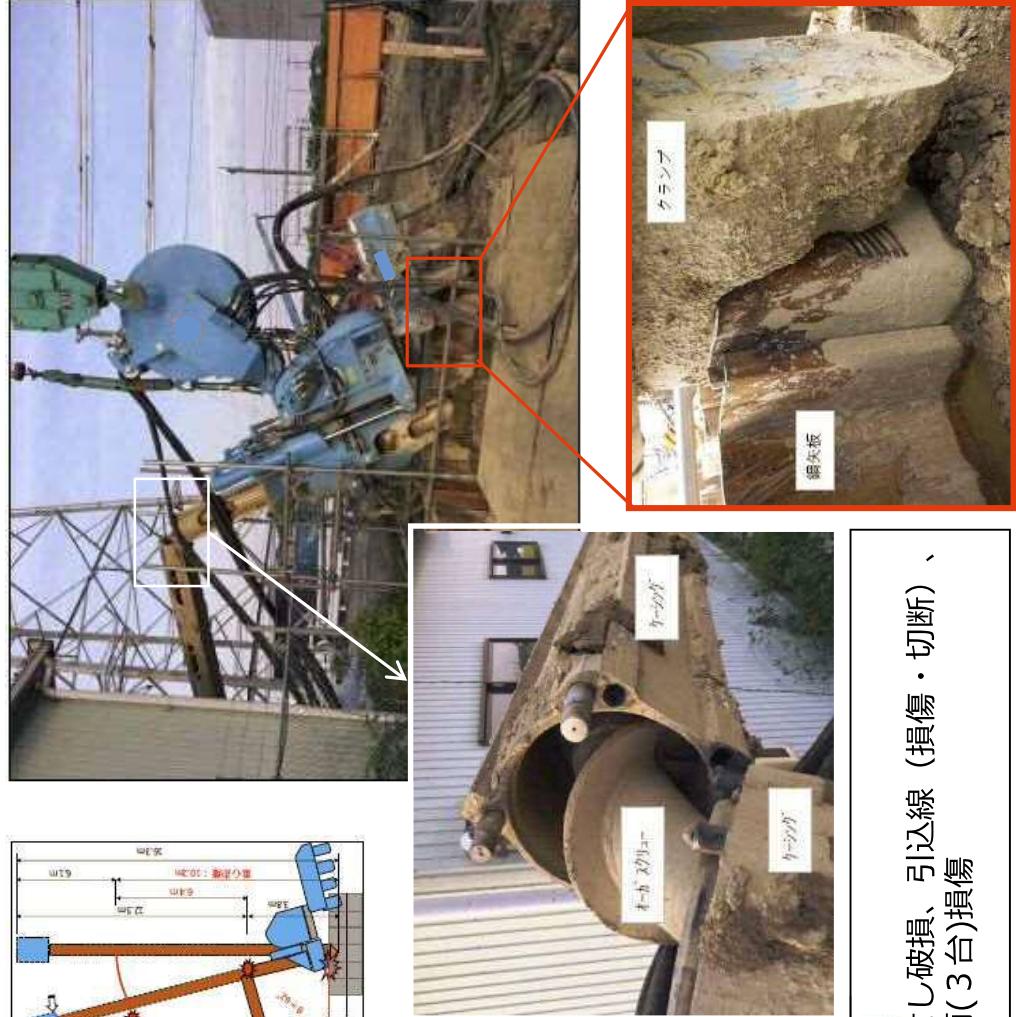
- 建物ひさし破損、引込線（損傷・切断）、駐車車両（3台）損傷

- クラッシャパイラー移動にあたっては、作業前にクランプ先端部及び矢板の付着物を除去・洗浄を行い、異物がないか確認する。
- 上記を作業手順書に明記

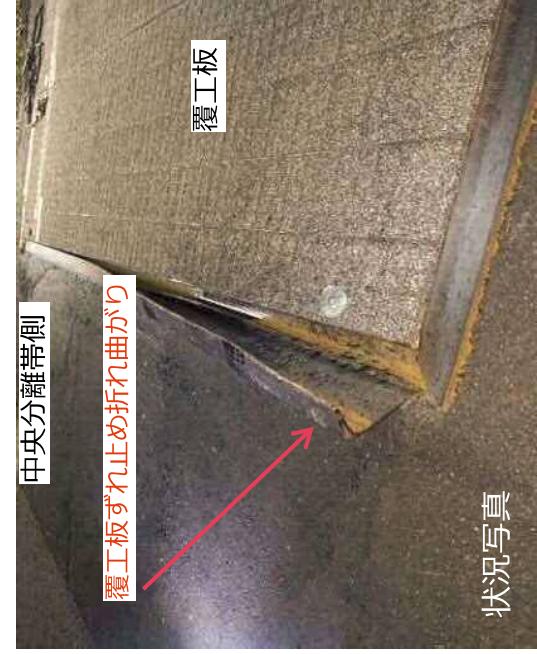
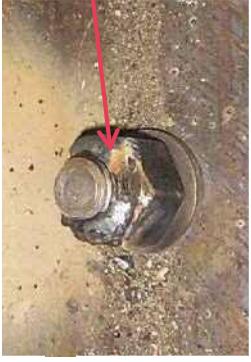
**【事故の概要】** 国道上の覆工板設置作業が完了し、車線規制を解除していたところ覆工板のずれ止めを止めていたボルトナットが外れ、ずれ止めが上に折れ曲がり、通過車両（10台）に接触し損傷を与えた。

**【事故原因】** • 主桁にボルト締めで取り付けた覆工板ずれ止めが、車の振動等によりボルトが緩み外れた。  
• 覆工板ずれ止めがせりあがり、通過車両とぶつかり折れ曲がった。

- 通過車両10台に損傷  
(ボンネット・バンバー破損等)
- 頸部挫傷、左肩挫傷、腰部挫傷

- ボルトの脱落防止及びボルト、ナットのゆるみを防ぐため、ボルトのねじ山を溶接する。
- 覆工板ずれ止めの連結されていない箇所を、車道縦断方向、車道横断方向ともプレートを用いて覆工板ずれ止め側面に連結溶接し、覆工板ずれ止めの下面も主桁と溶接し一体化させる。
- 点検項目を追加した覆工板チェックリストで日々の外観点検を行う。

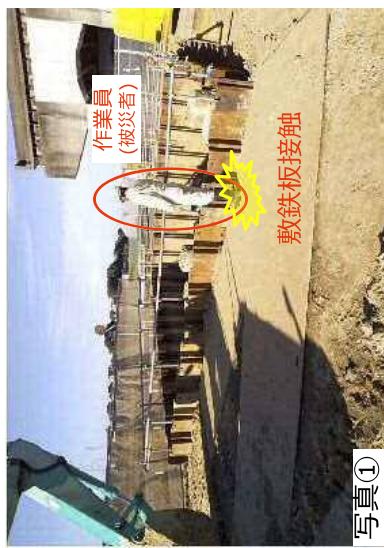
断面図

**【事故の概要】** 狹小箇所を掘削するために、小型バックホウを0.7m<sup>3</sup>バックホウにて掘削内に降ろした。作業員(オペレーター)に合図をした後、重機旋回範囲外に移動したが、掘削箇所の状況が気になり、再度掘削箇所に近づいた。オペレーターは被災者の合図確認後旋回しており、重機が移動した際に敷鉄板がクローラー部分に引っ掛けた。敷鉄板がズレて作業員に接触し、そのはずみで掘削内に転落した。

**【事故原因】** ・バックホウの作業半径内に被災者が立ち入っていたことと、オペレーターが作業員の位置を確認していなかった。  
・雨で地盤が緩んだ状態であり、敷鉄板がずれやすいう環境で、バックホウのクローラー部分に引っ掛けた。

- ・バックホウに、後方カメラを搭載し作業半径内の人の立入を確認できるようにする。
- ・鉄板を溶接固定する。降雨や緊急時でできない場合は固定治具にて固定する。
- ・重機が敷鉄板上を移動する際は、周辺敷鉄板上の人払い完了後、重機移動を行う。
- ・クローラー部が敷鉄板の角を踏まないように重機旋回範囲外に誘導員を配置する。

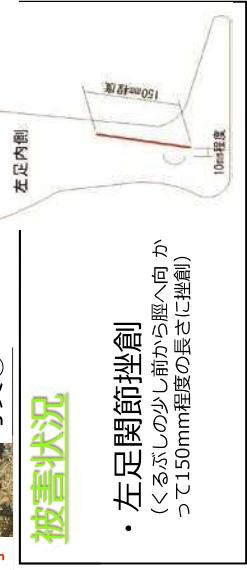
- ・左足関節挫創  
(くるぶしの少し前から脛へ向かって150mm程度の長さに挫創)
