① 事故発生状況と再発防止策 (はされ : R1.5.11 茨城県)

事故発生状況と再発防止策（墜落・転落：R1.11.12 埼玉県）

⑧ 事故発生状況と再発防止策 (はさまれ : R2.4.4 福岡県福岡市)

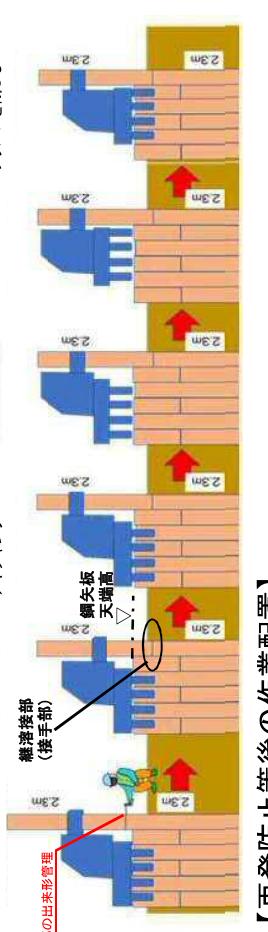
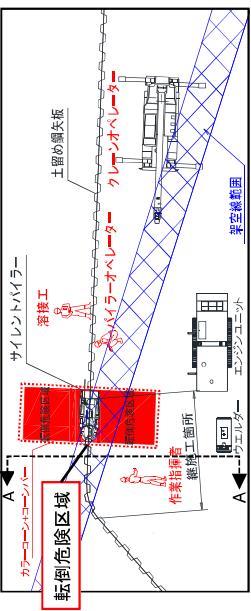
【再発防止策後の作業配置】

・継手部の溶接機を確認しようとしたが、パイラーオペレーターが油圧式杭圧入引抜機の位置関係を確認し、自走作業を完了させたために鋼矢板とクランプに近づいた。その際、地中に圧入されていない継手部に応力が集中して、油圧式杭圧入引抜機を支持している鋼矢板が破断し、その影響で転倒した油圧式杭圧入引抜機(サイレントバイラー)が下敷きになり被災した。

3. 油圧式杭圧入引抜機の自走中は、カラーコーンとコーンバーで転倒危険区域を明示し、作業員が立入らないようにする。

4. クランプがうまく閉じない場合等、やむを得ず自走中の油圧式杭圧入引抜機に近づく必要がある場合は、クレーンを用いて油圧式杭圧入引抜機の転倒防止の措置を講ずるなどの安全対策を実施する。

5. 作業指揮者は、作業員が自走作業前に転倒危険区域に立入っていないか、作業手順書どおりに作業しているかを確認する。

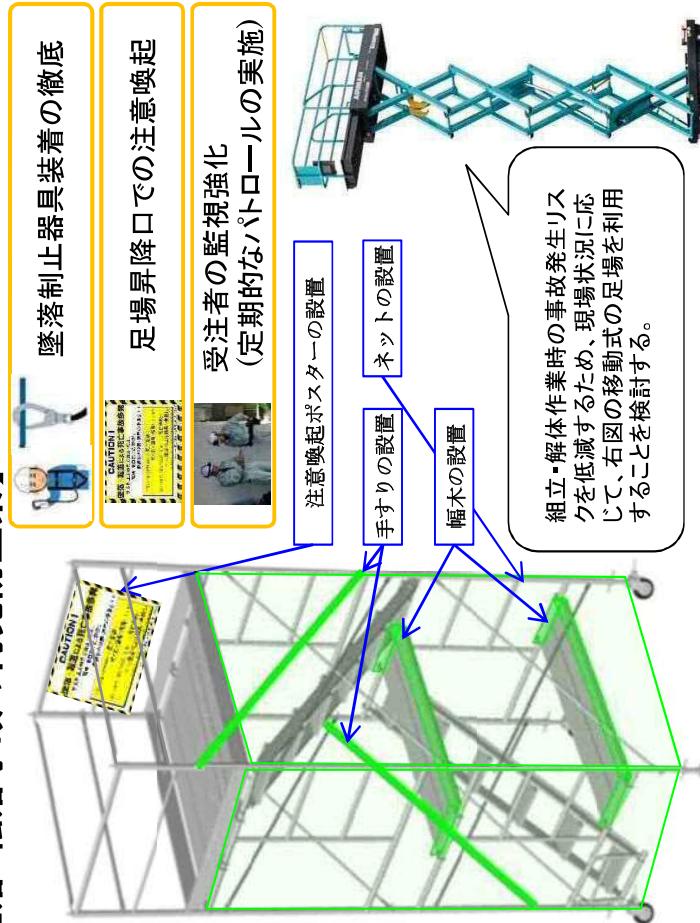
【墜落・転落事故の再発防止策】

- 組み立てていた足場は、三段の作業床で構成される可搬式の既製品であり、罹災者が2段目の足場から3段目の作業床を取付けようとした際に、バランスを崩して3.4m下のコンクリート製の底面へ墜落した。

- 事故発生時、罹災者は腰部に墜落制止用器具を着用していたが、フックを手すりに掛けていなかつたため、墜落を防ぐことができなかつた。

- 作業員全員へ安全教育を行い、墜落制止用器具の着用と適切な使用を徹底する。
- 仮設材について、手すりの設置や側面にネットを張る等、物理的に墜落・転落事故が生じにくい環境を作る。
- 作業指揮者を配置し、作業の監視・指導を強化するとともに、発注者においても定期的なパトロールを実施し、從事者全員の安全管理に対する意識の向上に努める。
- 高所作業を伴う工事現場においては、注意喚起ポスターを掲示し、安全対策について継続的な意識の向上を図る。

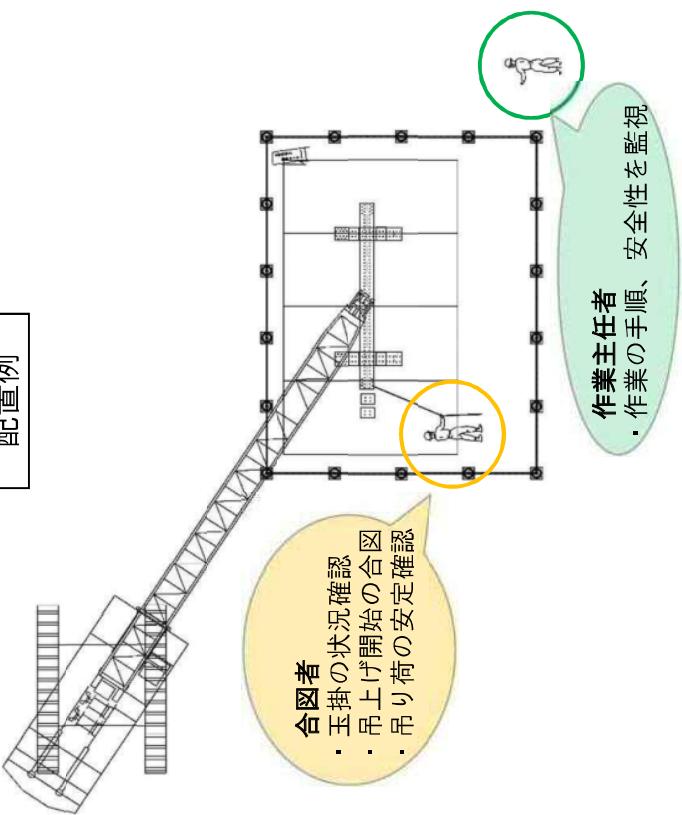
【配置例】

- 事故当日は、解体した土留支保工を、場外に搬出するための解体作業を行っていた。
- カバープレートをクレーンで吊上げる際に、仮置きしていた鋼材と地面の隙間にカバープレートが入り込み、鋼材の片側が持ち上がりたことで、鋼材が転倒し、土留支保工を解体していた作業員が倒れた鋼材にはさまれた。
- 土留支保工を解体していた作業員は、作業主任者から視認しづらい幅約60cmの狭隘な空間で作業を行っていた。

- 合図者は、玉掛けの状況を確認し、吊上げ開始の合図を行った後、吊り荷が確実に吊上がるまで確認する。
- 作業主任者は、作業全体を見渡せる位置で、作業手順や作業の安全性を監視することを徹底する。

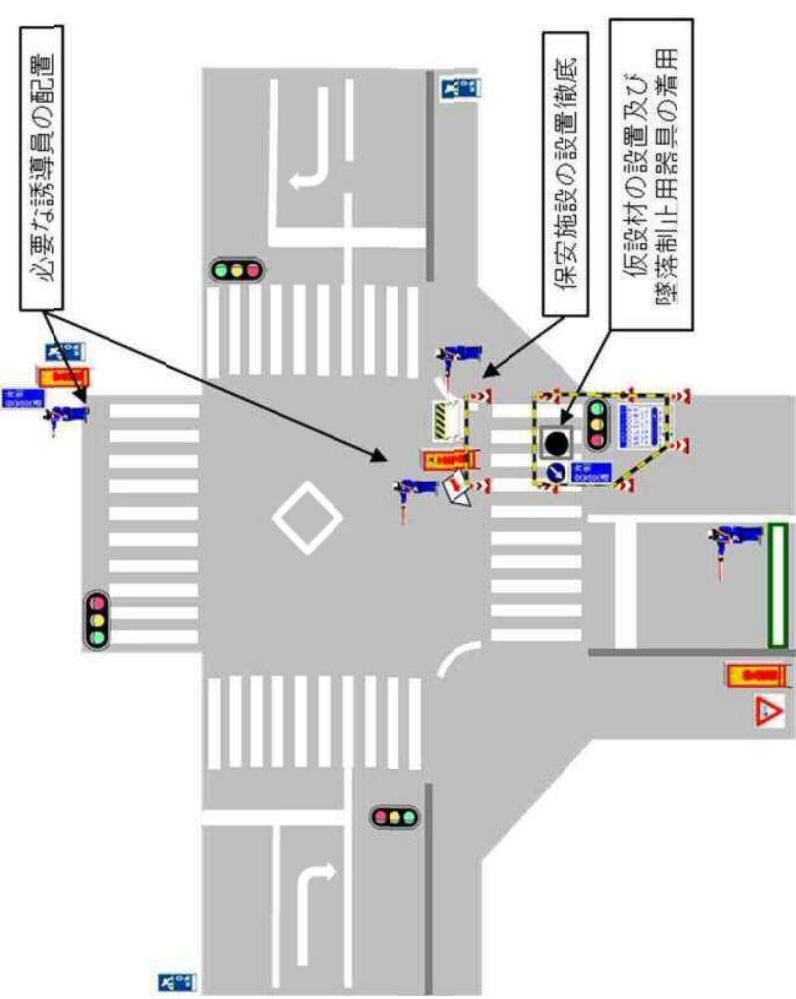
- 下水道管路布設工事の完了検査前に、作業員1名と交通誘導員1名の計2名が、保安施設を設置せず、人孔及び管内の点検を実施していた。
- 下図のように、車両Aが右折、車両Bが左折をしようとおり、誘導員は車両AとBを一点鎖線の経路で誘導しようとした。
- 車両の通行路を確保するため、北進してきた車両Cを停止線の手前で停止させようとした際、車両Aが右折してきて、路上に頭を出した作業員と接触し、約3.3m下の人孔内に落下した。

- 道路上で工事等の作業を行う場合は、保安施設や誘導員を適切に配置し、道路使用の許可条件を遵守する。
- 開口部において、適切に仮設材を設置し、墜落防止用器具の着用・使用を徹底する。
- 予定外の作業を行う場合は、元請け業者や発注者等に報告の上、その際の安全対策について協議を行うことを徹底する。

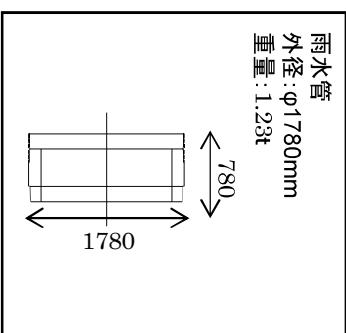
【管詳細図】

- 事故当日は、推進工事による下水管路の布設工事を行っていた。
- クレーンで雨水管を木製角材の上に仮置きした後、転倒防止対策をしていなかった雨水管が転倒し、作業員が雨水管と工事用フェンスに挟まれたことで死亡した。
- 事故発生時、被災者は単独で作業を行っていた。

- 雨水管の搬入は2本ずつとし、現道に角材を敷いて仮置き（平置き）を行う。余った雨水管は、ポンプ場内に平置きで保管する。
- 合図者、監視者を配置し、合図者、監視者には他の作業をさせない。
- 作業手順書に基づき、当日の作業内容に即したKY活動を実施する。
